# 車輛認證書

## 車輛認證總結報告 Vehicle Inspection Findings

廠牌：MITSUBISHI  
排檔型式：手排  
儀表里程數：69,854

車型：VERYCA  
引擎號碼：\*\*\*5VPH006\*\*  
車身號碼：RKMCP7243NY27\*\*\*\*

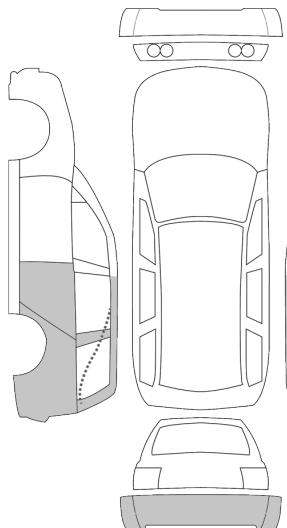
車體外觀圖

- 本車引擎號碼無異常。
- 本車車身號碼無異常。
- 本車輛無泡水跡象。
- 本車體骨架結構無修復跡象。

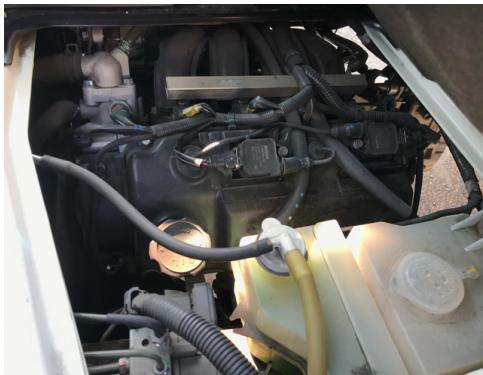
引擎室

1. 運轉時有無冒藍白煙、黑煙	正常	2. 水溫錶(燈)有無異常顯示	正常
3. 警告指示燈有無異常作動	正常	4. 機油油量、油質有無異常	正常
5. 外觀有無漏油/水跡象	正常	6. 運轉時有無抖動或異常聲響	正常
7. 外觀有無修補或龜裂跡象	正常	8. 冷卻風扇作動有無異常	正常
9. 加速有無不順暢或無法加速	正常	10. 高速運轉有無異常聲響	正常
11. 冷卻水有無添加防鏽劑	正常

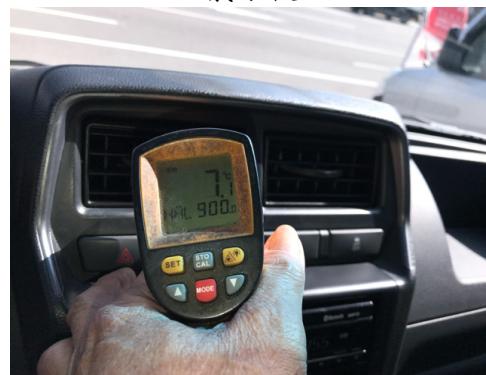
空調溫度

1. 檢查室外氣溫	21°C	2. 後空調冷氣作動中央出風口溫度	無此項目
3. 冷凝器散熱風扇有無運轉異常	正常	4. 前空調冷氣A/C開關燈號	正常
5. 前空調風速開關各段風速	正常	6. 前空調冷氣作動中央出風口溫度	7°C
7. 後空調冷氣A/C開關燈號	無此項目	8. 後空調風速開關各段風速	無此項目
