YES 車輛認證書

認證編號 CPF52759252062

| 廠牌 Make | BENZ |
| 車型 Model | V-CLASS |

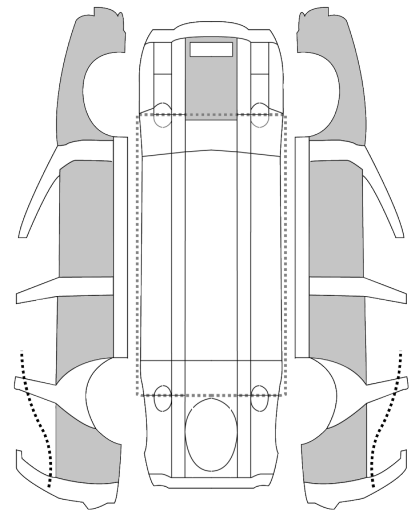
車骨結構圖

本車引擎號碼無異常。 **S** 鈹件鏽蝕、斑剝或鏽穿
本車車身號碼無異常。 **B** 受損面積約一個拳頭(含)以上
本車輛無泡水跡象。 **R** 鈹件校正痕跡
本車體骨架結構無修復跡象。 **X** 更換

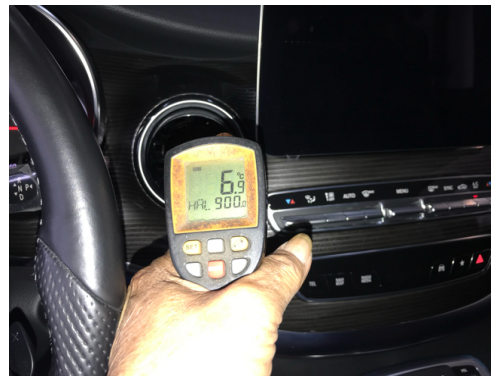
空調溫度

| 5. 前空調風速開關各段風速 | 正常 | 6. 前空調冷氣作動中央出風口溫度 | 7°C |
