YES 車輛認證書

認證編號 CPF52759251013

廠牌 Make	MITSUBISHI
車型 Model	DELICA
年份 Year	2021/10
排氣量 Displacement	2,378
車身號碼 VIN	RKMDEVAN8NY19****
引擎號碼 Engine Number	***9S4NAAD64**
現況實車里程 Mileage (僅揭露, 不具保證效力)	79,329

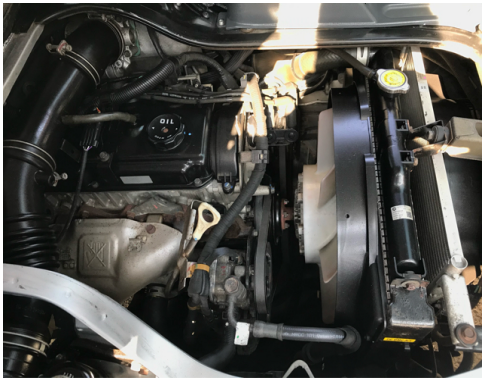
引擎室

1. 運轉時有無冒藍白煙、黑煙	正常	2. 水溫錶(燈)有無異常顯示	正常
3. 警告指示燈有無異常作動	正常	4. 機油油量、油質有無異常	正常
5. 外觀有無漏油/水跡象	正常	6. 運轉時有無抖動或異常聲響	正常
7. 外觀有無修補或龜裂跡象	正常	8. 冷卻風扇作動有無異常	正常
9. 加速有無不順暢或無法加速	正常	10. 高速運轉有無異常聲響	正常
11. 冷卻水有無添加防鏽劑	正常

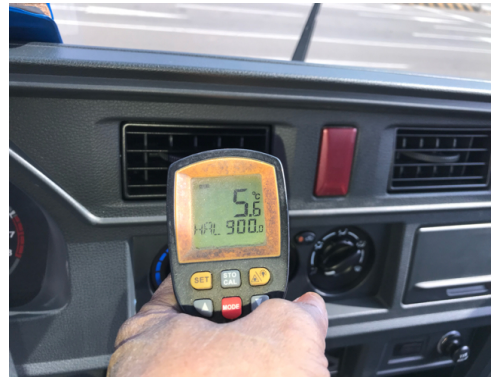
空調溫度

1. 檢查室外氣溫	19°C	2. 後空調冷氣作動中央出風口溫度	6°C
3. 冷凝器散熱風扇有無運轉異常	正常	4. 前空調冷氣A/C開關燈號	正常
5. 前空調風速開關各段風速	正常	6. 前空調冷氣作動中央出風口溫度	6°C
7. 後空調冷氣A/C開關燈號	無此項目	8. 後空調風速開關各段風速	正常
