車輛認證書

車輛認證總結報告 Vehicle Inspection Findings

廠牌：MITSUBISHI

車型：DELICA

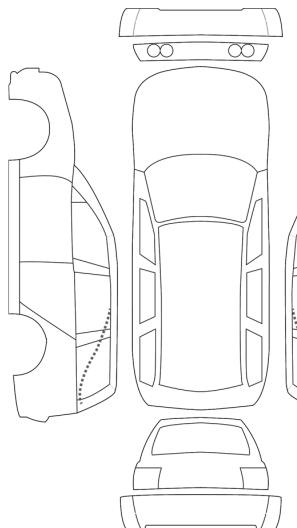
車體外觀圖

- 本車引擎號碼無異常。
- 本車車身號碼無異常。
- 本車輛無泡水跡象。
- 本車體骨架結構無修復跡象。

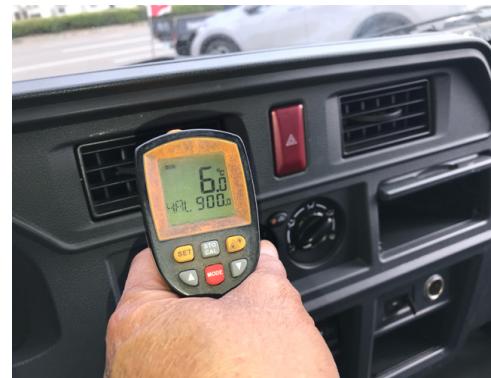
空調溫度

1. 檢查室外氣溫	19°C	2. 後空調冷氣作動中央出風口溫度	8°C
3. 冷凝器散熱風扇有無運轉異常	正常	4. 前空調冷氣A/C開關燈號	正常
5. 前空調風速開關各段風速	正常	6. 前空調冷氣作動中央出風口溫度	6°C
7. 後空調冷氣A/C開關燈號	無此項目	8. 後空調風速開關各段風速	正常
