認證編號 CPF52759254014

## 車輛資料 Vehicle Information

## 車輛認證總結報告 Vehicle Inspection Findings

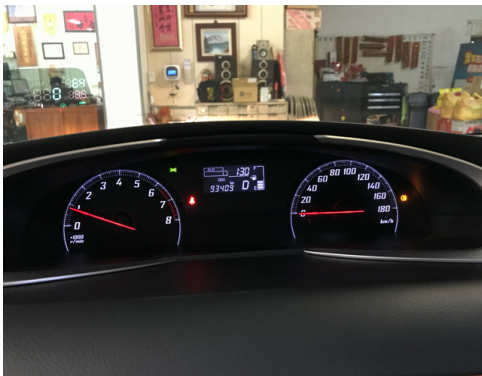
| 現況實車里程 Mileage<br>(僅揭露，不具保證效力) | 93,409 |

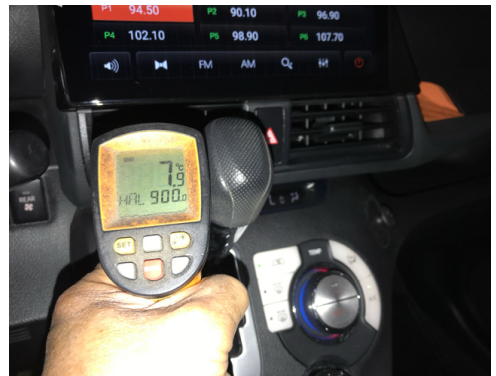
空調溫度

| 5. 前空調風速開關各段風速 | 正常 | 6. 前空調冷氣作動中央出風口溫度 | 8°C |
