# YES 車輛認證書

認證編號 CPF52759254072

| 車型 Model | ODYSSEY |

## 車輛認證總結報告 Vehicle Inspection Findings

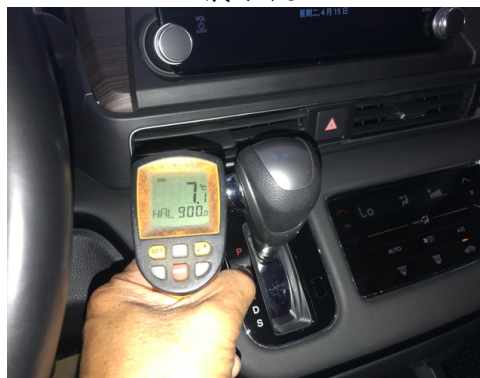
空調溫度

| 5. 前空調風速開關各段風速 | 正常 | 6. 前空調冷氣作動中央出風口溫度 | 7°C |
