認證編號 CPF52759254111

## 車輛資料 Vehicle Information

## 車輛認證總結報告 Vehicle Inspection Findings

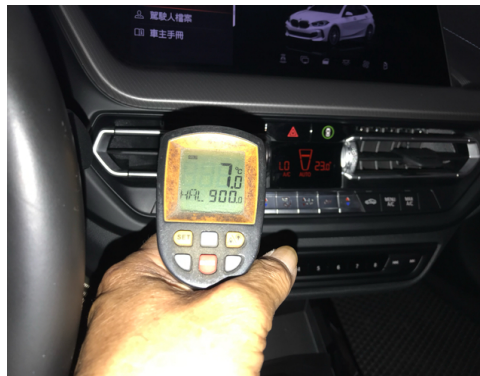
空調溫度

| 5. 前空調風速開關各段風速 | 正常 | 6. 前空調冷氣作動中央出風口溫度 | 7°C |
