認證編號 CPF52759254114

## 車輛資料 Vehicle Information

## 車輛認證總結報告 Vehicle Inspection Findings

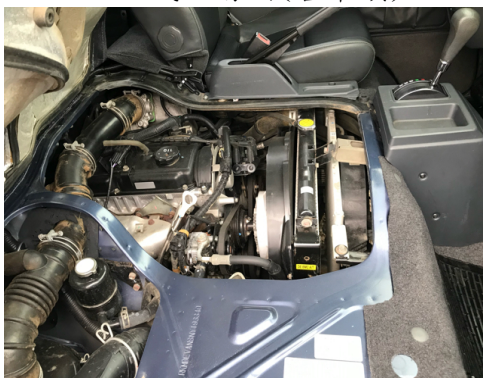
引擎室

本車引擎號碼無異常。

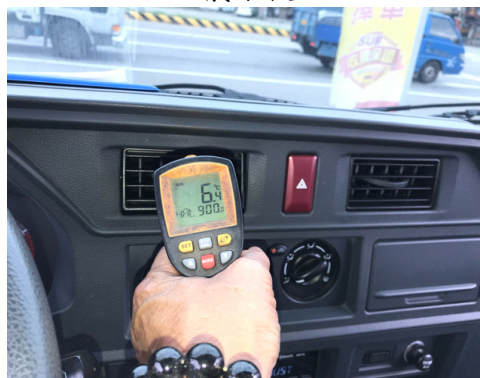
空調溫度

| 1. 檢查室外氣溫 | 29°C | 2. 後空調冷氣作動中央出風口溫度 | 7°C |
| 5. 前空調風速開關各段風速 | 正常 | 6. 前空調冷氣作動中央出風口溫度 | 6°C |
