# YES 車輛認證書

認證編號 CPF52759256011

| 廠牌 Make | TOYOTA |
| 車型 Model | YARIS |

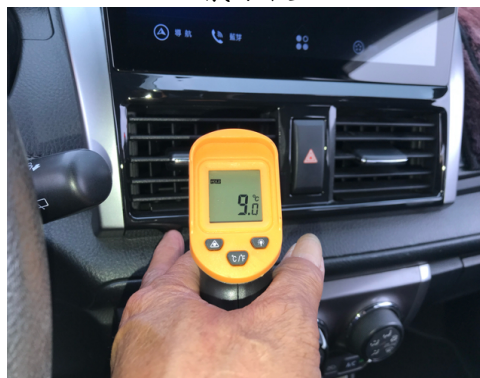
空調溫度

| 5. 前空調風速開關各段風速 | 正常 | 6. 前空調冷氣作動中央出風口溫度 | 9°C |
