# YES 車輛認證書

認證編號 CPF52759256064

| 廠牌 Make | NISSAN |
| 車型 Model | TIIDA |

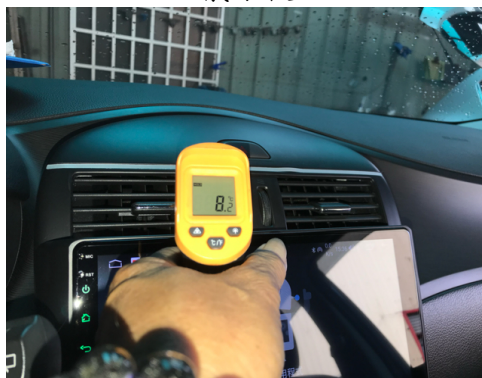
空調溫度

| 5. 前空調風速開關各段風速 | 正常 | 6. 前空調冷氣作動中央出風口溫度 | 8℃ |
