# YES 車輛認證書

認證編號 CPF52759257117

| 車型 Model | MONDEO WAGON |

## 車輛認證總結報告 Vehicle Inspection Findings

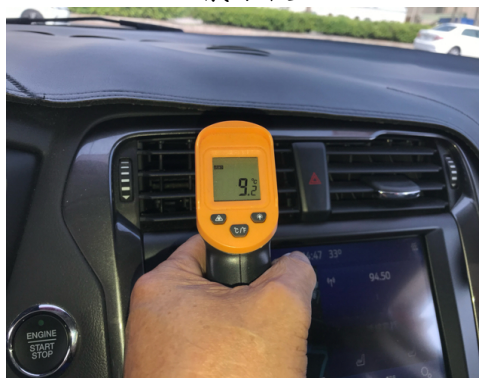
空調溫度

| 5. 前空調風速開關各段風速 | 正常 | 6. 前空調冷氣作動中央出風口溫度 | 9°C |
