認證編號 CPF52759257126

## 車輛資料 Vehicle Information

## 車輛認證總結報告 Vehicle Inspection Findings

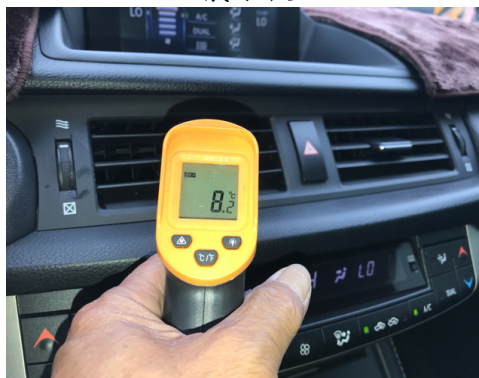
空調溫度

| 5. 前空調風速開關各段風速 | 正常 | 6. 前空調冷氣作動中央出風口溫度 | 8°C |
