認證編號 CPF52759257114

## 車輛資料 Vehicle Information

## 車輛認證總結報告 Vehicle Inspection Findings

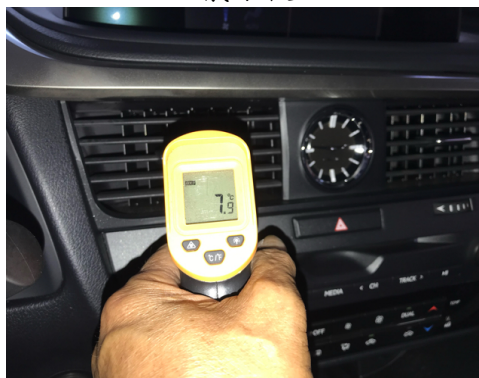
空調溫度

| 5. 前空調風速開關各段風速 | 正常 | 6. 前空調冷氣作動中央出風口溫度 | 8°C |
