# YES 車輛認證書

受檢測車輛通過YES認證鑑定標準  
This vehicle has passed the YES Evaluation Standard

認證編號 CPF52759258020

## 車輛資料 Vehicle Information

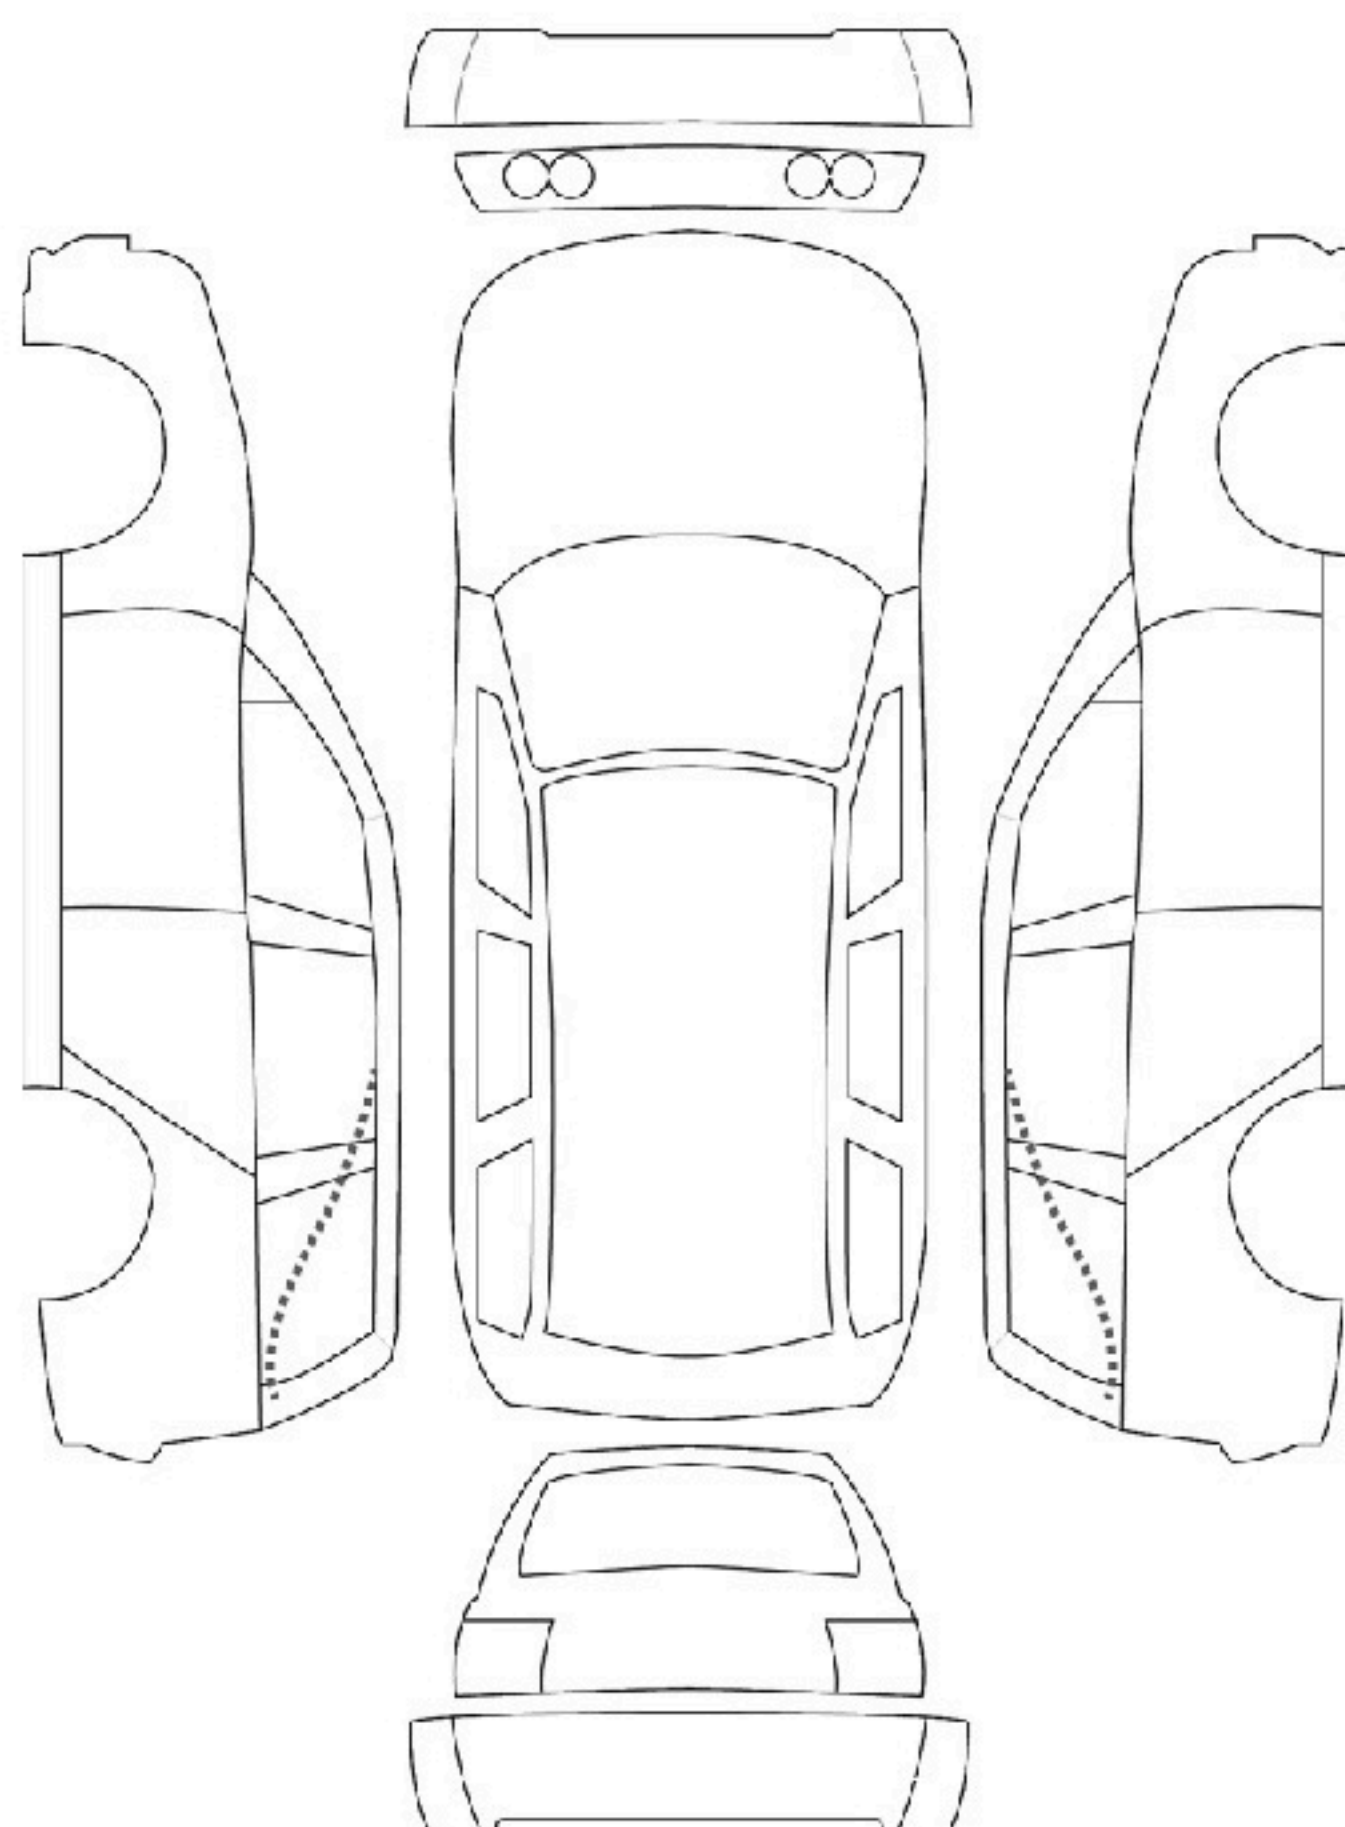
車體外觀圖

④ 鈑件鏽蝕、斑剝或鏽穿  
B 受損面積約一個拳頭(含)以上  
R 鈑件校正痕跡  
X 更換

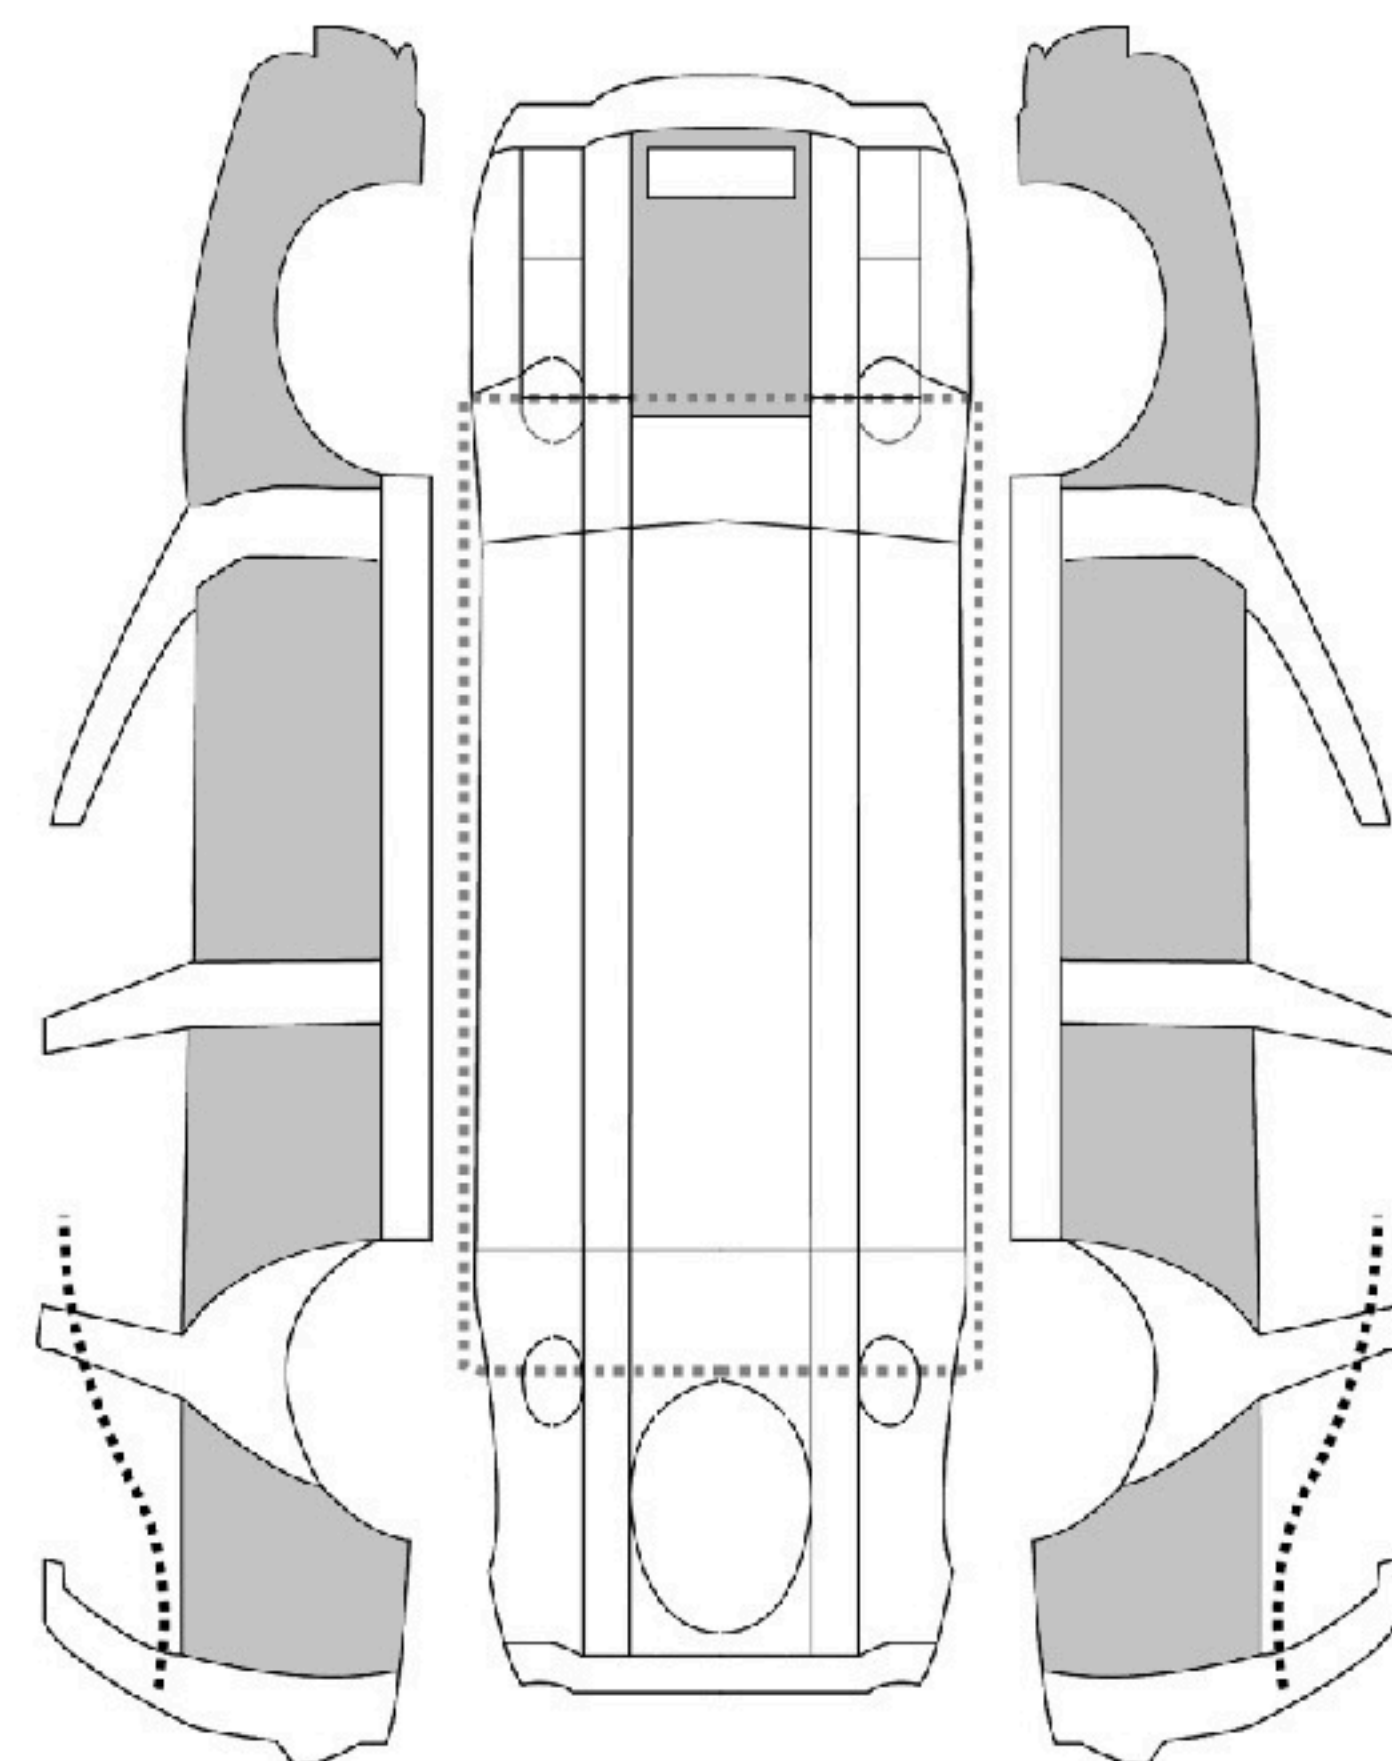
車骨結構圖

本車引擎號碼無異常。  
本車車身號碼無異常。  
本車輛無泡水跡象。  
本車體骨架結構無修復跡象。
