認證編號 CPF52759258095

## 車輛資料 Vehicle Information

## 車輛認證總結報告 Vehicle Inspection Findings

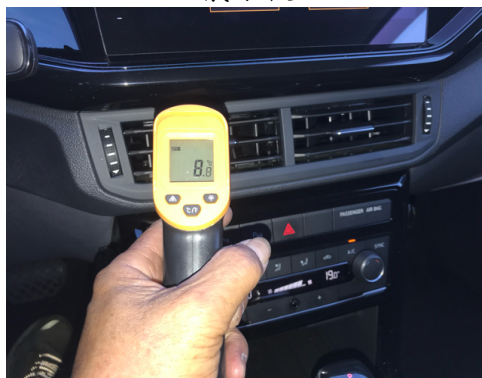
空調溫度

| 5. 前空調風速開關各段風速 | 正常 | 6. 前空調冷氣作動中央出風口溫度 | 9°C |
