認證編號 CPF5275925A064

## 車輛資料 Vehicle Information

## 車輛認證總結報告 Vehicle Inspection Findings

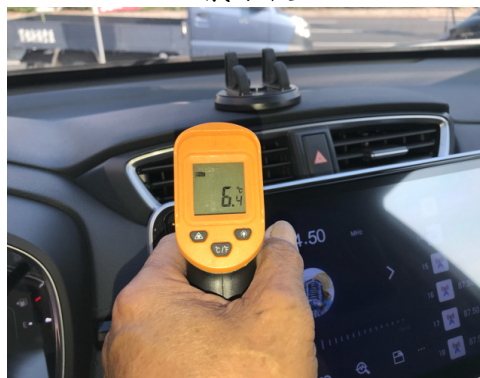
空調溫度

| 5. 前空調風速開關各段風速 | 正常 | 6. 前空調冷氣作動中央出風口溫度 | 6°C |
