# 台中市中古汽車商業同業公會

## 車輛查定認證書

SAA20719240320003

車輛形式：VERYCA

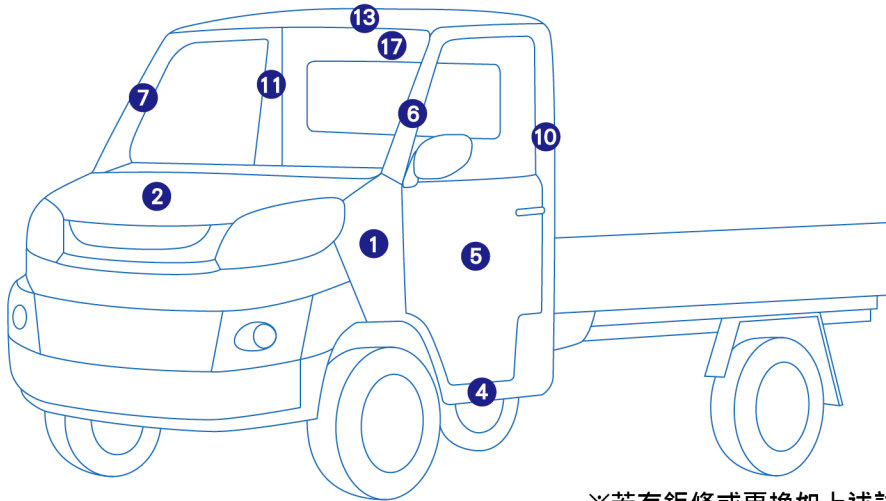
## 車身外觀鈑修與更換註記

| 1. 左前葉子板 | 2. 前面板 | 3. 右前葉子板 |
| 4. 左戶定外板 | 5. 左前門 | 6. 左前A柱外板 |
| 7. 右前A柱外板 | 8. 右前門 | 9. 右戶定外板 |
| 10. 左B柱外板 | 11. 右B柱外板 | 12. 左後門 |
| 13. 車頂 | 14. 右後門 | 15. 左後C柱外板 |
| 16. 右後C柱外板 | 17. 車頭後箱檔板 | |

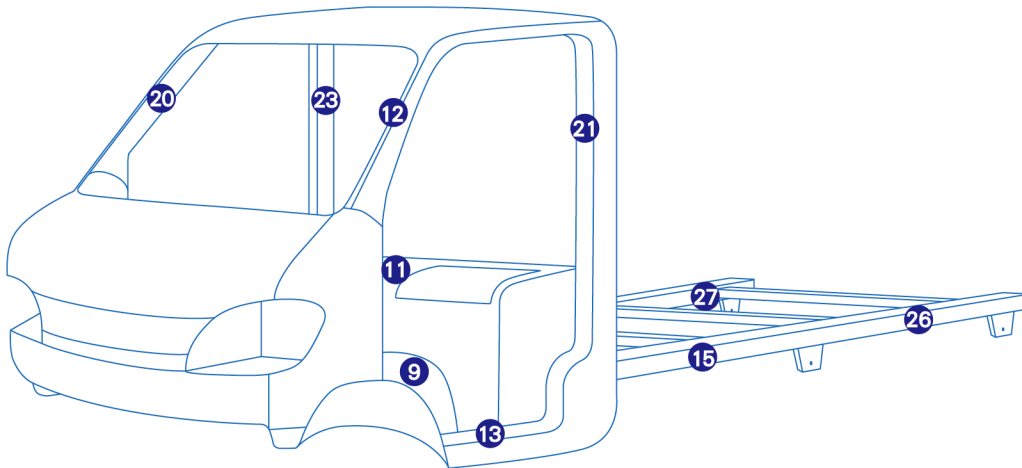
## 車體結構損傷與修復註記

| 1. 引擎室前中間下底板 | 2. 左前劍尾 | 3. 引擎室左側下底板 |
| 4. 左前車大樑 | 5. 水箱下支架 | 6. 右前車大樑 |
| 7. 引擎室右側下底板 | 8. 右前劍尾 | 9. 左前避震器座 |
| 10. 右前避震器座 | 11. 後箱後檔板下座 | 12. 左前A柱內板 |
| 13. 左側戶定內板 | 14. 左側車底板 | 15. 貨床左大樑中段 |
| 16. 車底板(中) | 17. 貨床右大樑中段 | 18. 右側車底板 |
| 19. 右側戶定內板 | 20. 右前A柱內板 | 21. 左B柱內板 |
| 22. 後座椅車底板 | 23. 右B柱內板 | 24. 左C柱內板 |
| 25. 後箱左底板內側 | 26. 左後大樑 | 27. 右後大樑 |
| 28. 後箱右底板內側 | 29. 右C柱內板 | |
