台中市中古汽車商業同業公會

車輛查定認證書

SAA20719230830005

車輛形式：VERYCA

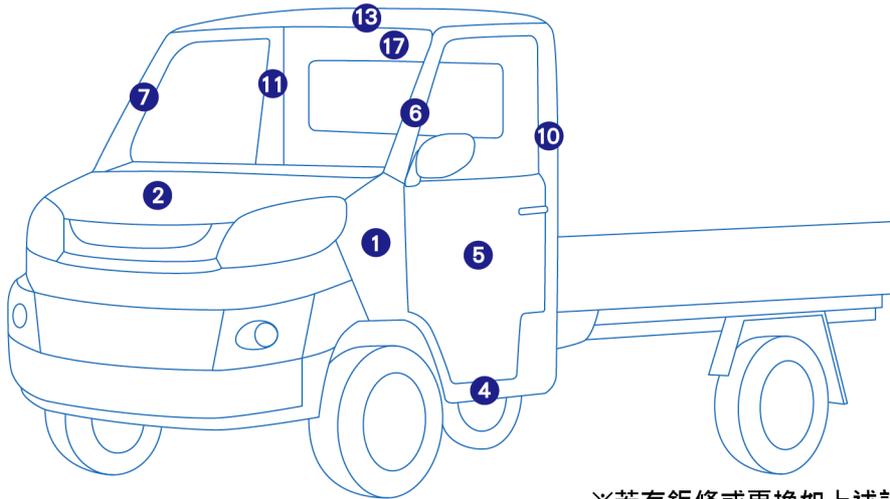
車身外觀鈹修與更換註記

| 1. 左前葉子板 | 2. 前面板 | 3. 右前葉子板 有鈹修 |
