車輛查定認證書

SAA20463250922001

車輛廠牌：ISUZU

車輛形式：NLR

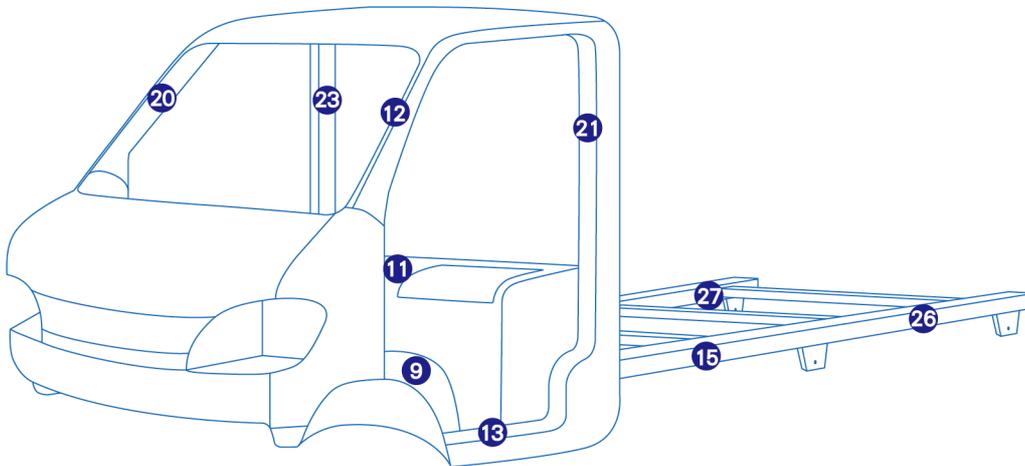
車體結構損傷與修復註記

※若有鈹修或更換如上述註記，無異常則空白不註記。
