台中市中古汽車商業同業公會

車輛查定認證書

SAA20463230510002

車輛形式：RANGER

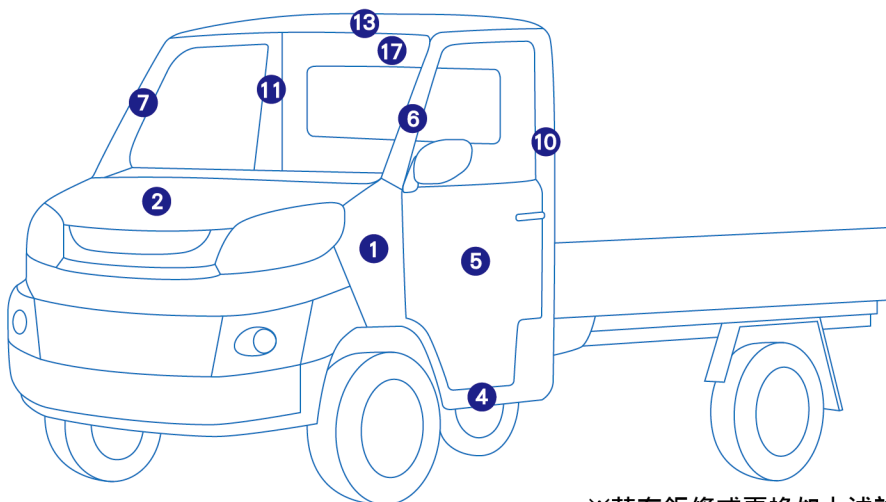
車身外觀鈹修與更換註記

| 1. 左前葉子板 | 2. 前面板 | 3. 右前葉子板 有更換 |
