台中市中古汽車商業同業公會

車輛查定認證書

SAA25017230915010

車輛形式：A180

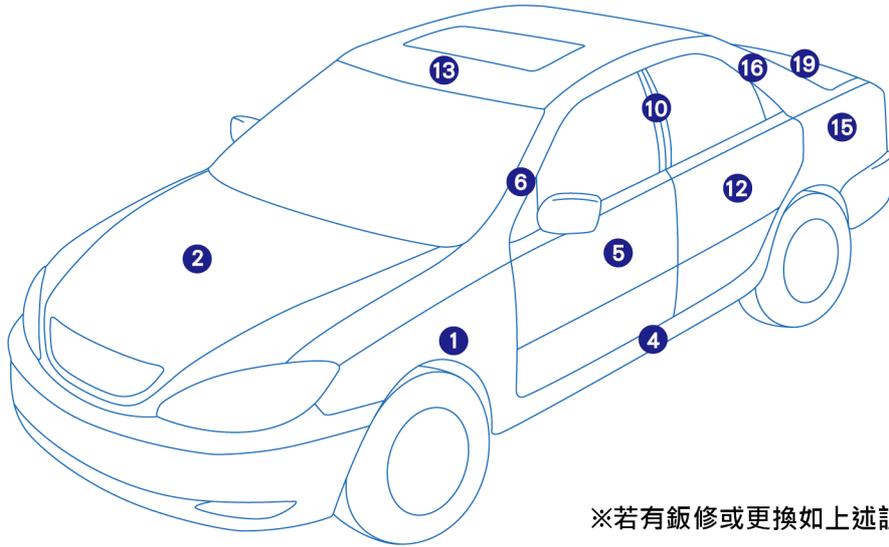
車身外觀鈹修與更換註記

| 19. 後行李箱蓋(後尾門) 有更換 | | |

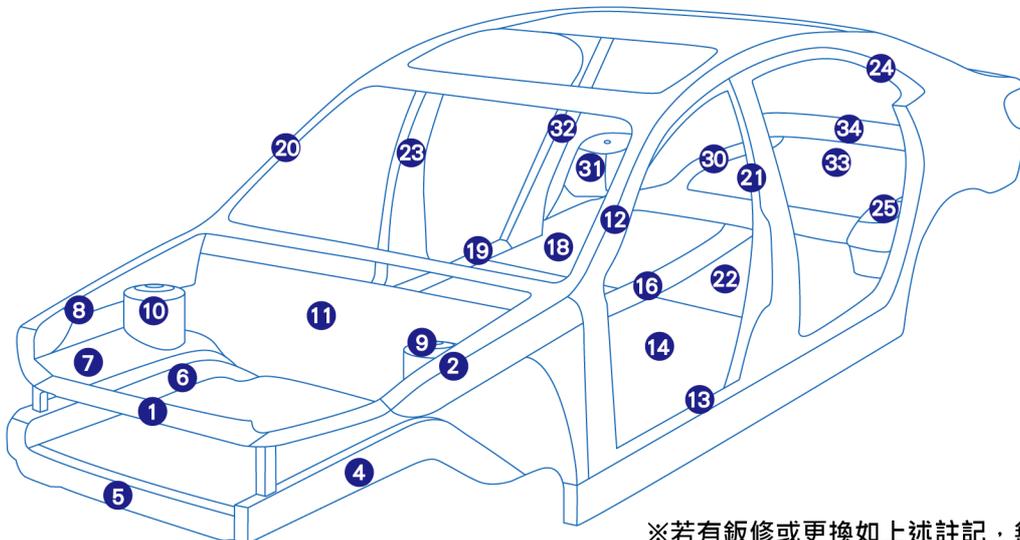
車體結構損傷與修復註記

| 34. 後尾板 有修復跡 | | |
