台中市中古汽車商業同業公會

車輛查定認證書

SAA25017230915013

車輛形式：C300 AMG

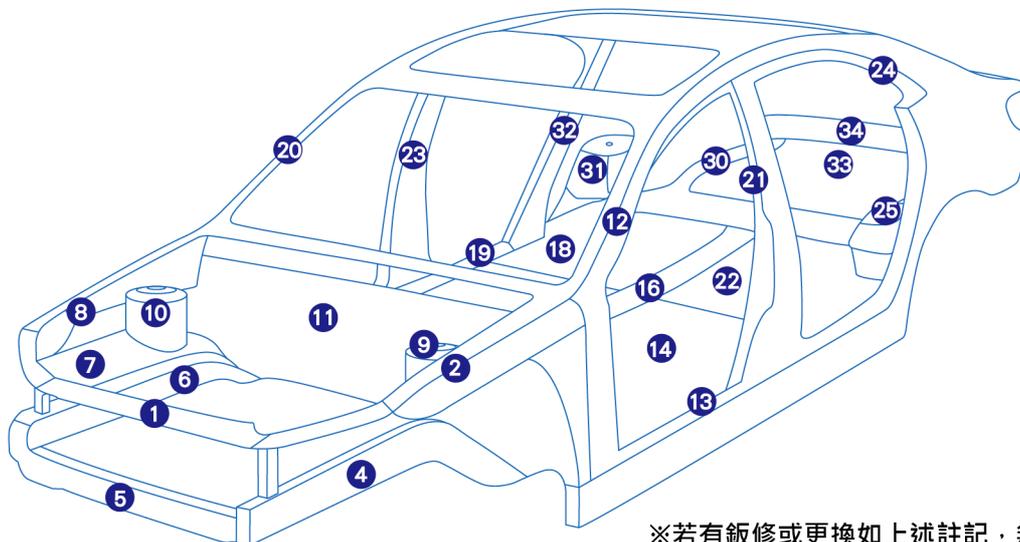
車體結構損傷與修復註記

| 1. 水箱上支架 有修復跡 | 2. 左前劍尾 | 3. 左前避震器座前端 |
