台中市中古汽車商業同業公會

車輛查定認證書

SAA20463240520008

車輛形式：CAMRY

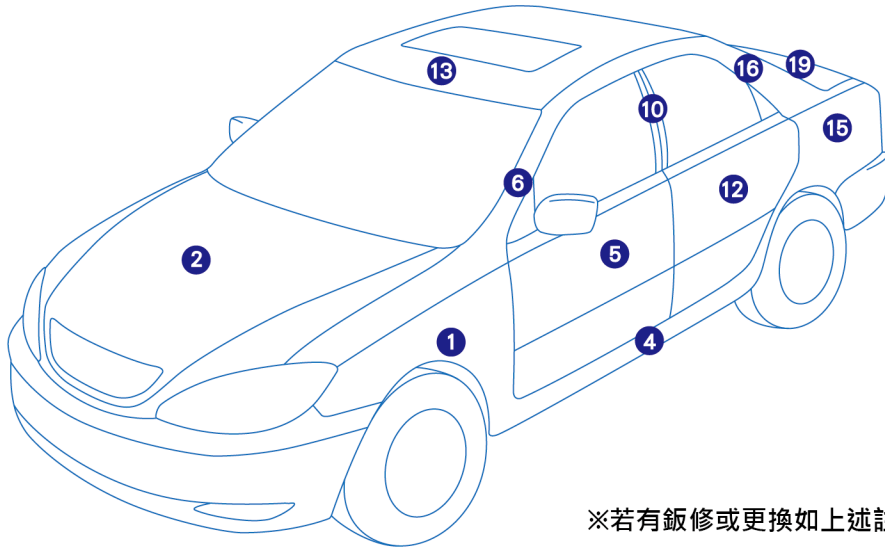
車身外觀鈹修與更換註記

| 1. 左前葉子板 | 2. 引擎蓋 | 3. 右前葉子板 有更換 |
| 19. 後行李箱蓋(後尾門) 有更換 | | |

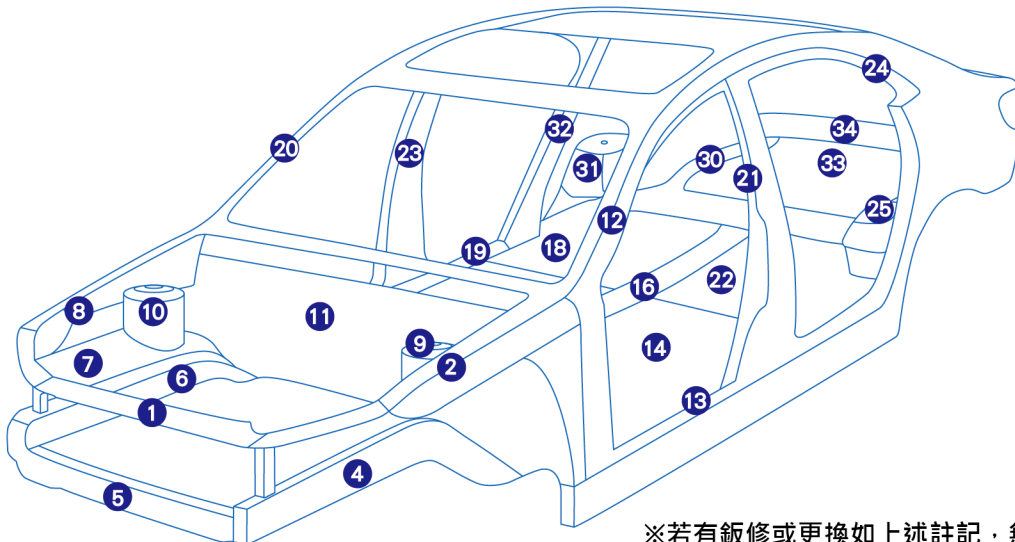
車體結構損傷與修復註記

| 22. 後座椅車底板 | 23. 右B柱內板 | 24. 左C柱內板 有修復跡 |
| 25. 左後避震器座 | 26. 後箱左底板內側 有修復跡 | 27. 左後大樑 有修復跡 |
| 28. 後箱內底板 | 29. 右後大樑 有修復跡 | 30. 後箱右底板內側 有修復跡 |
| 31. 右後避震器座 | 32. 右C柱內板 有修復跡 | 33. 後箱外底板(備胎室) 有修復跡 |
| 34. 後尾板 有修復跡 | | |
