台中市中古汽車商業同業公會

車輛查定認證書

SAA20463240603004

車輛形式：MAZDA 5

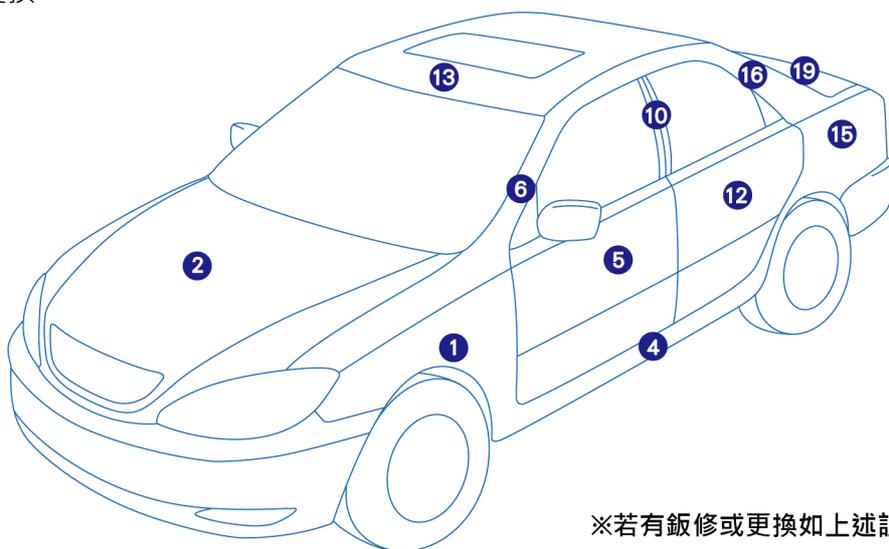
車身外觀鈹修與更換註記

| 19. 後行李箱蓋(後尾門) 有更換 | | |
