# 台中市中古汽車商業同業公會

## 車輛查定認證書

SAA20463240603001

車輛形式：C250

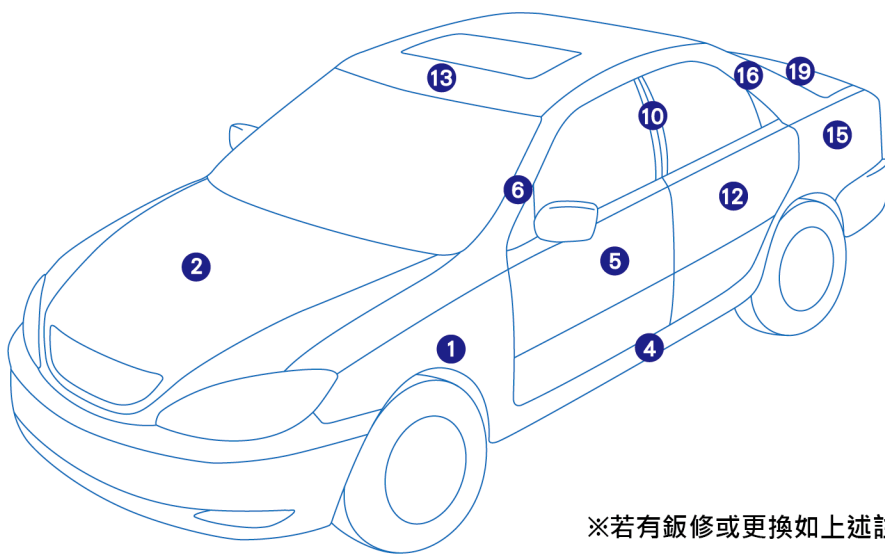
## 車身外觀鈹修與更換註記

### 車體評價

A
