台中市中古汽車商業同業公會

車輛查定認證書

SAA20463240923001

車輛廠牌: HONDA 車輛形式:CR-V 出廠年月: 201810

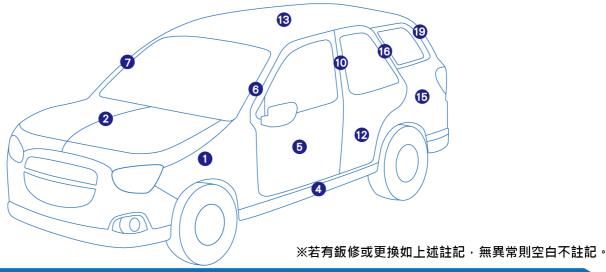
車身外觀鈑修與更換註記

- 2. 引擎蓋
- 5. 左前門
- 8. 右前門
- 11. 右B柱外板
- 14. 右後門
- 17. 右後C柱外板
- 20.後行李箱蓋(後尾門) 有更換
- 3. 右前葉子板
- 6. 左前A柱外板
- 9. 右戶定外板
- 12. 左後門
- 15. 左後葉子板
- 18. 右後葉子板
- 21. 右後D柱外板
