車輛查定認證書

SAA20463241011005

車輛廠牌：HONDA

車輛形式：FIT

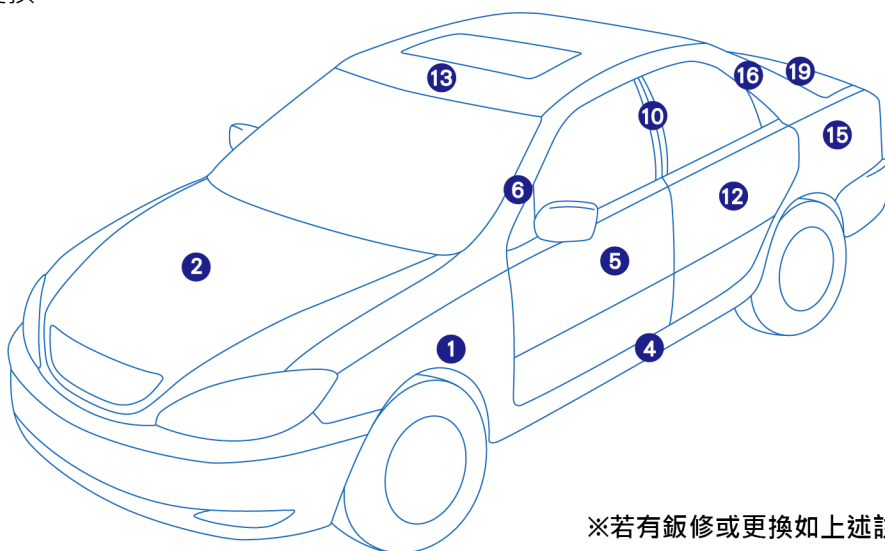
車身外觀鈹修與更換註記

| 19. 後行李箱蓋(後尾門) 有更換 | | |

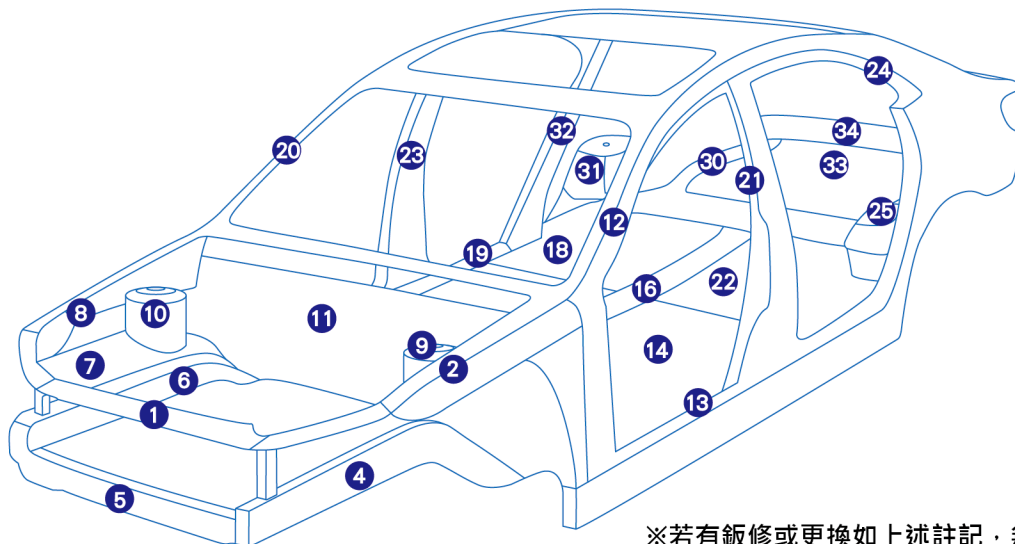
車體結構損傷與修復註記

| 4. 左前車大樑 | 5. 水箱下支架 有修復跡 | 6. 右前車大樑 |
| 34. 後尾板 有修復跡 | | |
