台中市中古汽車商業同業公會

車輛查定認證書

SAA20160250120008

車輛廠牌：BMW

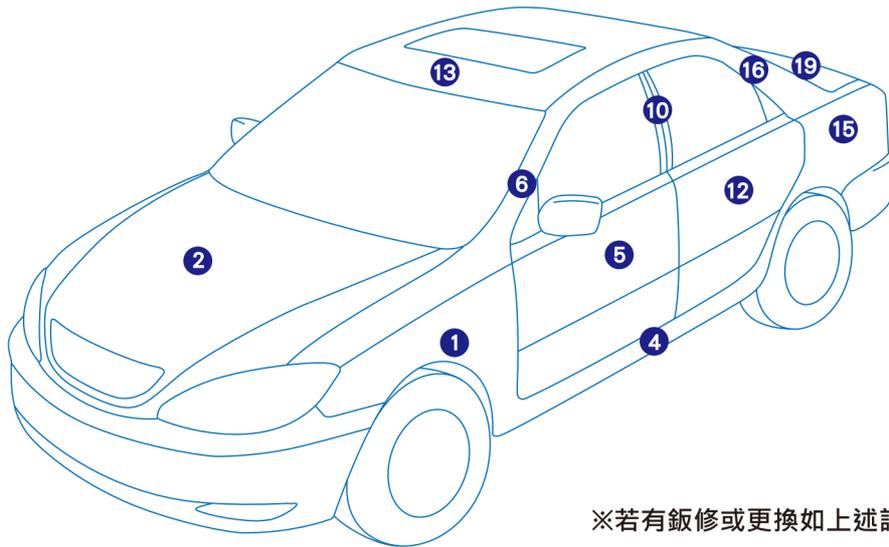
車身外觀鈹修與更換註記

1. 左前葉子板 有更換
4. 左戶定外板
7. 右前A柱外板
10. 左B柱外板
13. 車頂
16. 左後C柱外板
19. 後行李箱蓋 (後尾門)

2. 引擎蓋
5. 左前門 有更換
8. 右前門
11. 右B柱外板
14. 右後門
17. 右後C柱外板

3. 右前葉子板
6. 左前A柱外板
9. 右戶定外板
12. 左後門 有更換
15. 左後葉子板
18. 右後葉子板

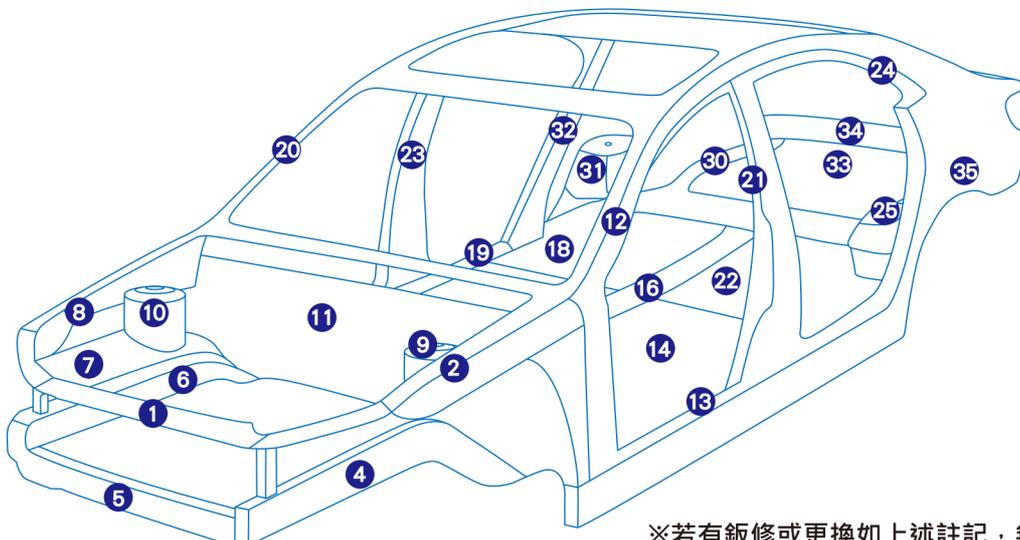
車體結構損傷與修復註記

1. 水箱上支架
4. 左前車大樑
7. 右前避震器座前端
10. 右前避震器座
13. 左側戶定內板
16. 車底板(中)
19. 右側戶定內板
22. 後座椅車底板
25. 左後避震器座
28. 後箱內底板
31. 右後避震器座
34. 後尾板

2. 左前劍尾
5. 水箱下支架
8. 右前劍尾
11. 防火牆
14. 左側車底板
17. 右側側樑
20. 右前A柱內板
23. 右B柱內板
26. 後箱左底板內側
29. 右後大樑
32. 右C柱內板
35. 左後輪弧內板

3. 左前避震器座前端
6. 右前車大樑
9. 左前避震器座
12. 左前A柱內板
15. 左側側樑
18. 右側車底板
21. 左B柱內板
24. 左C柱內板
27. 左後大樑
30. 後箱右底板內側
33. 後箱外底板(備胎室)
36. 右後輪弧內板

※若有鈹修或更換如上述註記，無異常則空白不註記。
