台中市中古汽車商業同業公會

車輛查定認證書

SAA20463250307004

車輛形式：GLC250 COUPE

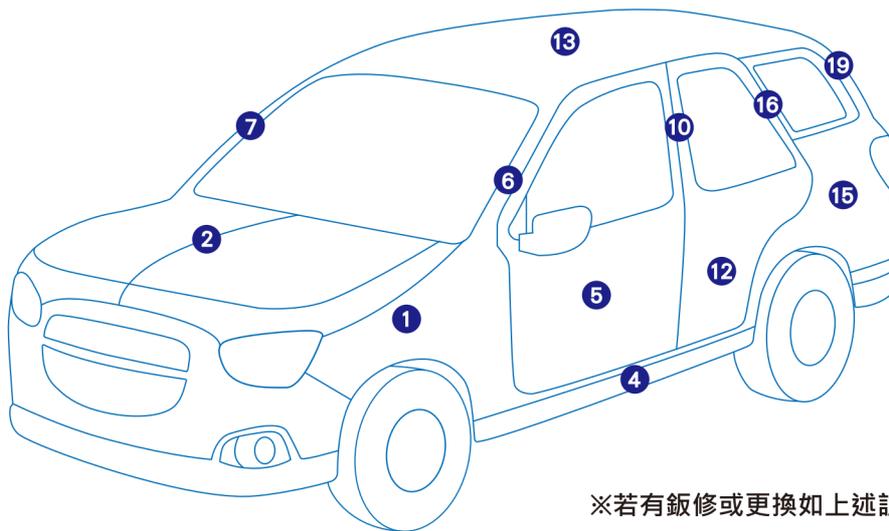
車身外觀鈹修與更換註記

※若有鈹修或更換如上述註記，無異常則空白不註記。

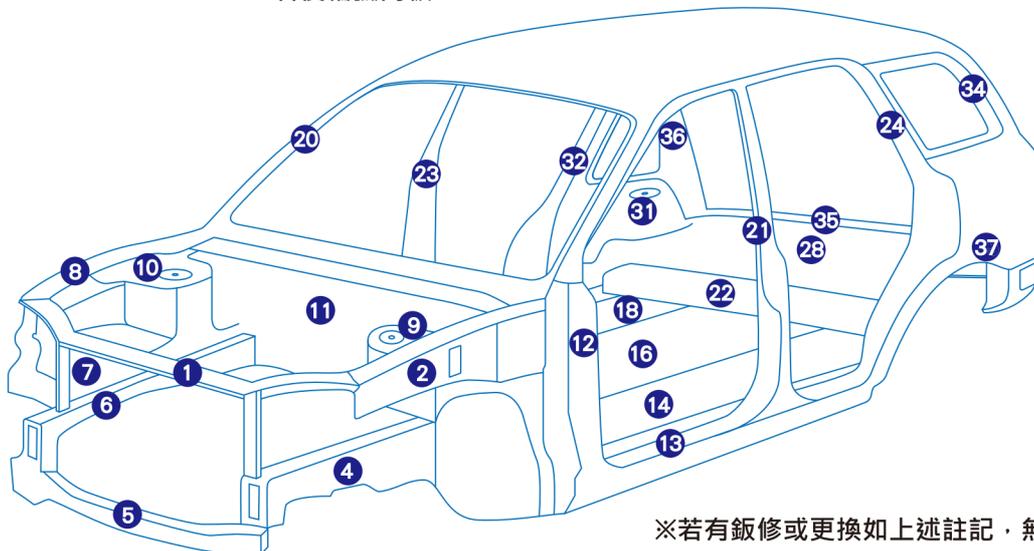
車體結構損傷與修復註記

※若有鈹修或更換如上述註記，無異常則空白不註記。
