## 車輛查定認證書

SAA20463250407001

車輛廠牌：TOYOTA

車輛形式：ALTIS

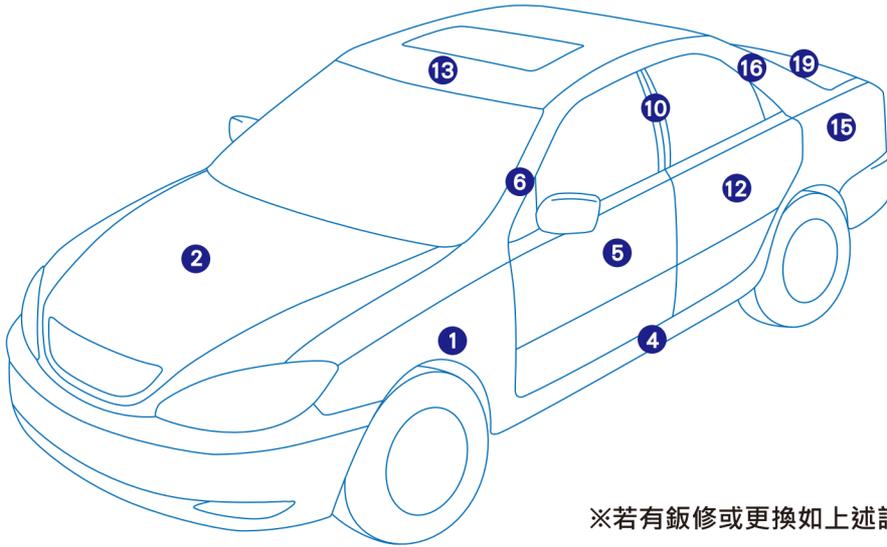
## 車身外觀鈹修與更換註記

A

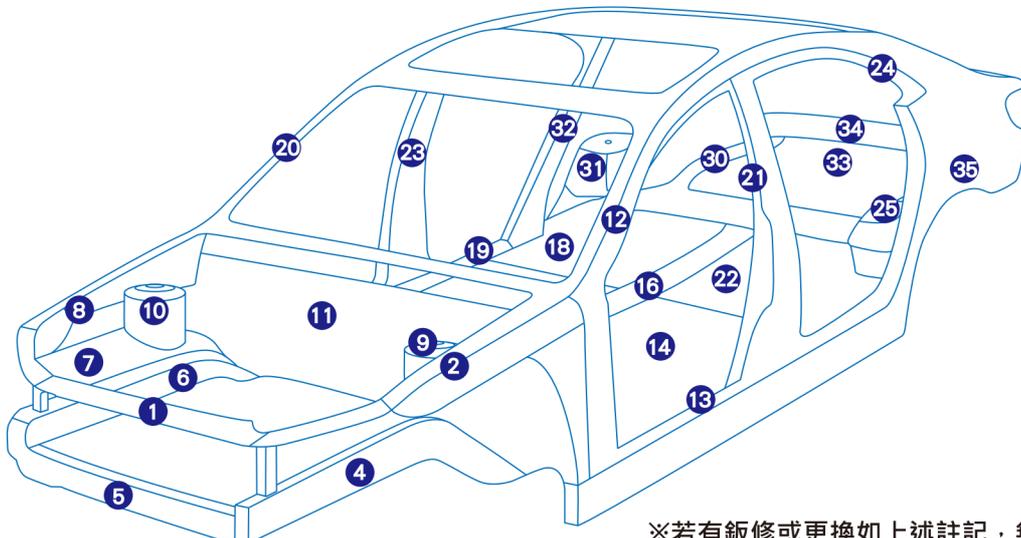
## 車體結構損傷與修復註記

| 1. 水箱上支架 有損傷痕 | 2. 左前劍尾 | 3. 左前避震器座前端 |
