車輛查定認證書

SAA20718251020004

車輛廠牌：TOYOTA

車輛形式：WISH

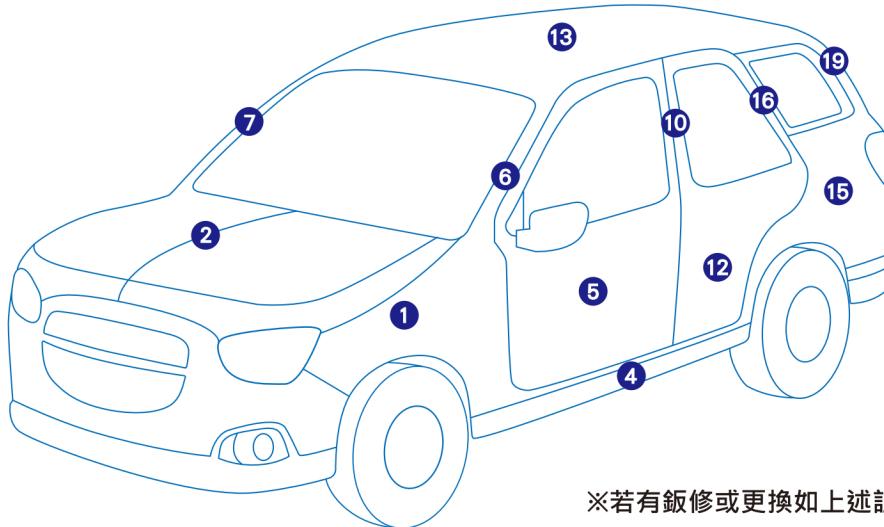
## 車身外觀鈑修與更換註記

※若有鈑修或更換如上述註記，無異常則空白不註記。

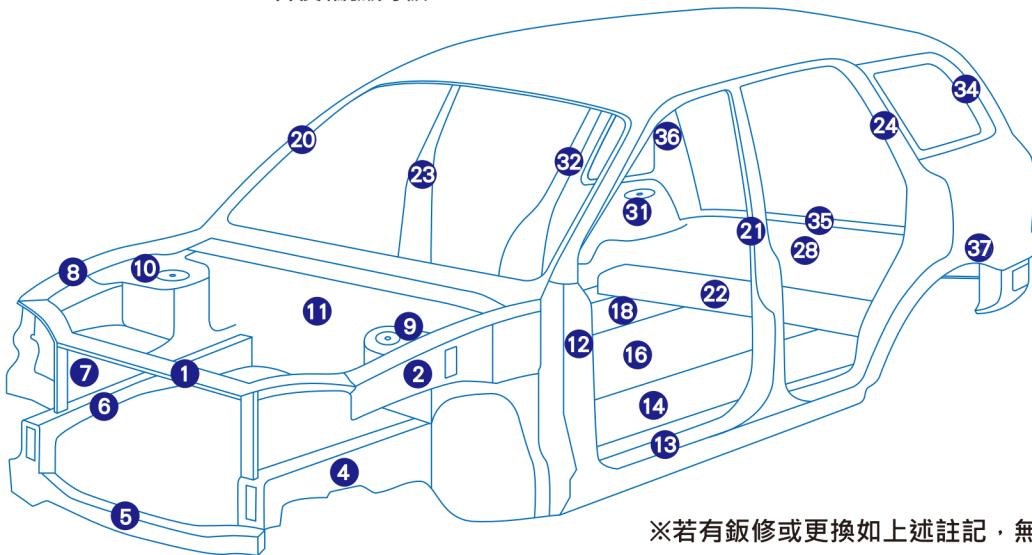
## 車體結構損傷與修復註記

※若有鈑修或更換如上述註記，無異常則空白不註記。
