# 台中市中古汽車商業同業公會

## 車輛查定認證書

# 車輛查定認證書

SAA20463251124005

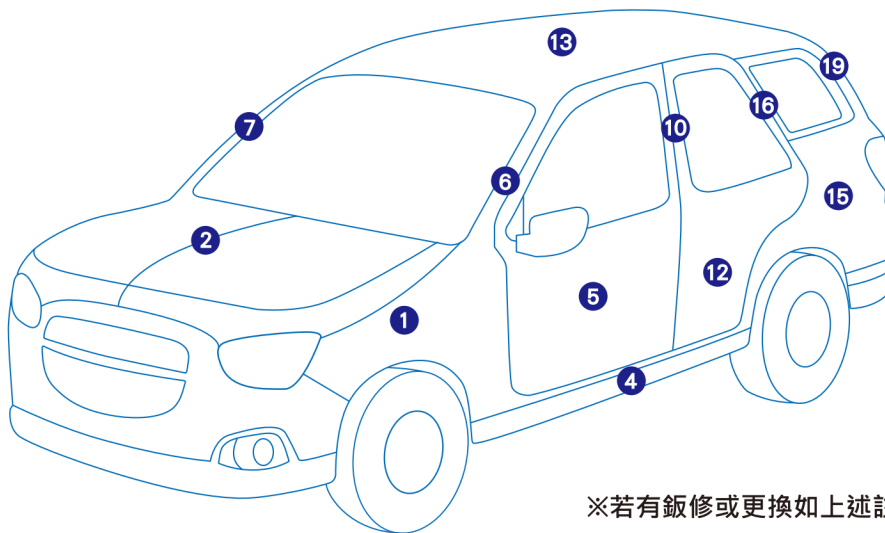
## 車身外觀鈑修與更換註記

※若有鈑修或更換如上述註記，無異常則空白不註記。

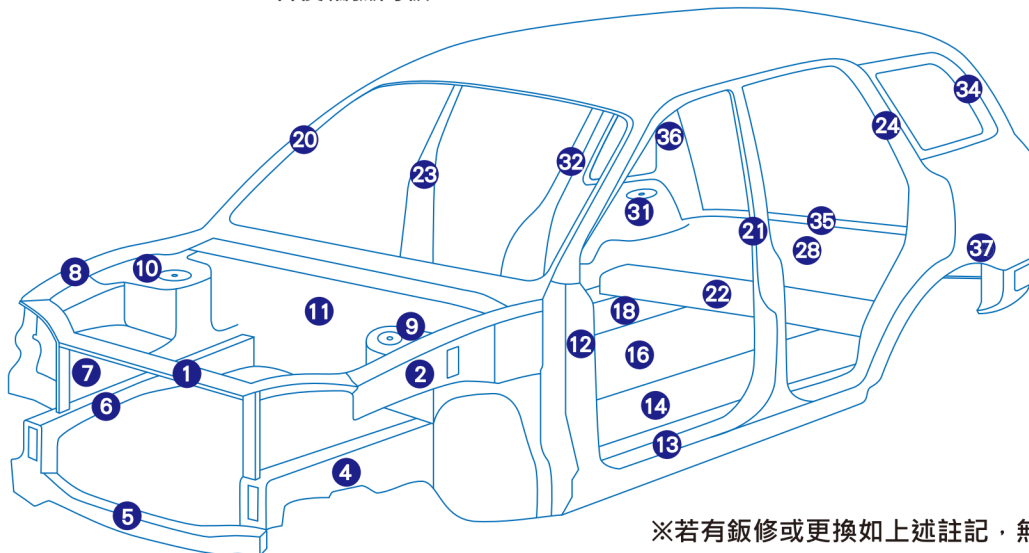
## 車體結構損傷與修復註記

※若有鈑修或更換如上述註記，無異常則空白不註記。
