台中市中古汽車商業同業公會

車輛查定認證書

SAA20463251124005

車輛形式：NX200T

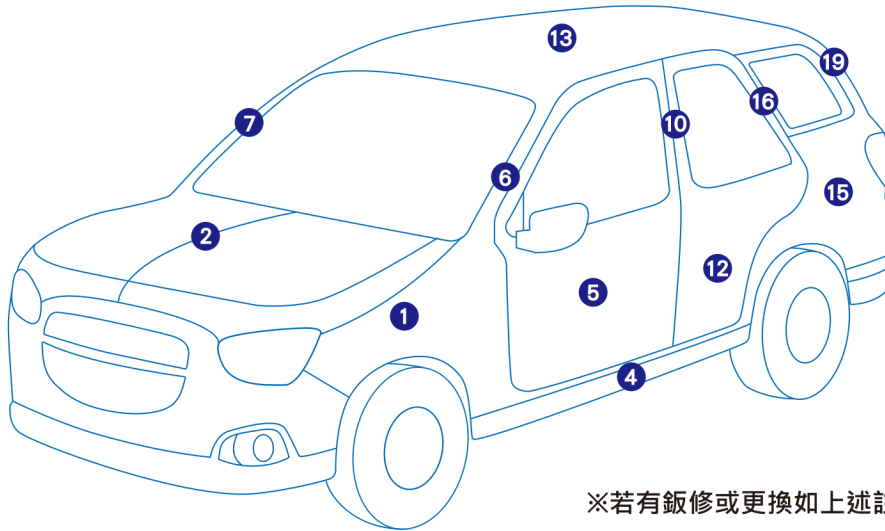
車身外觀鈑修與更換註記

| 1. 左前葉子板 有更換 | 2. 引擎蓋 | 3. 右前葉子板 |
