# 台中市中古汽車商業同業公會

## 車輛查定認證書

# 車輛查定認證書

SAA20463251203004

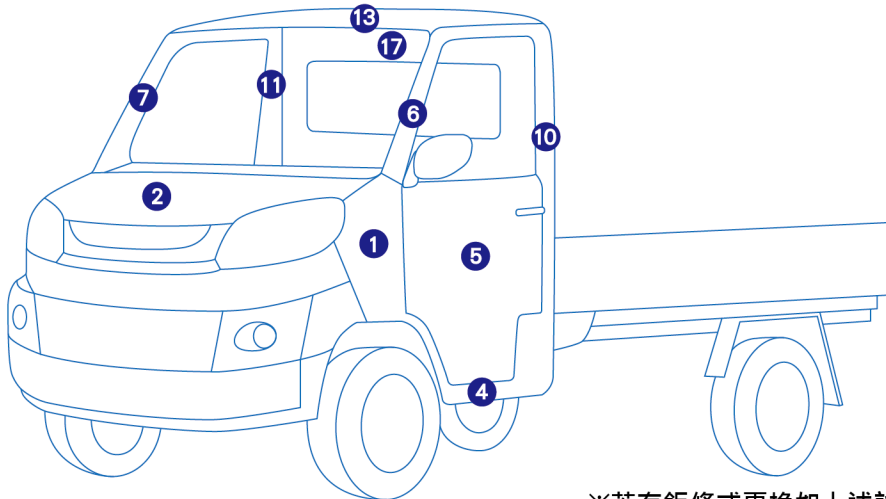
## 車身外觀鈑修與更換註記

※若有鈑修或更換如上述註記，無異常則空白不註記。

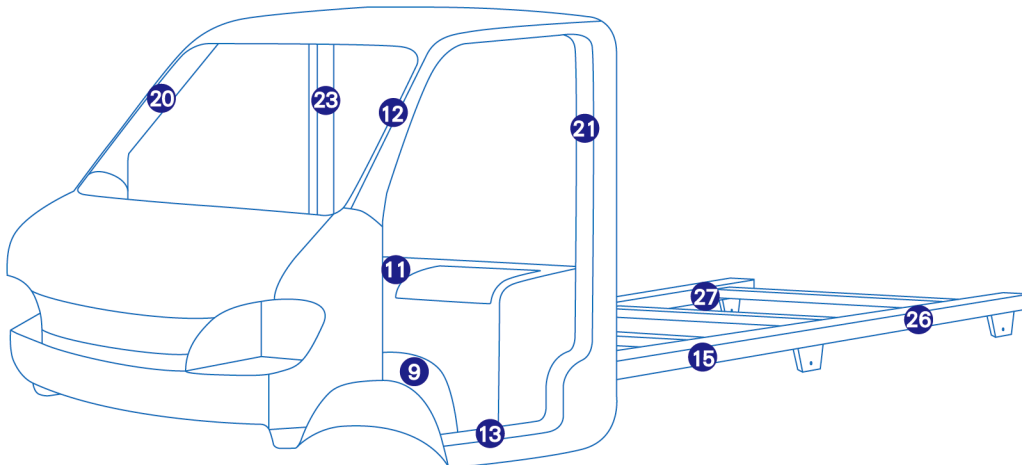
## 車體結構損傷與修復註記

※若有鈑修或更換如上述註記，無異常則空白不註記。
