車輛查定認證書

SAA20463251215002

車輛廠牌：FORD

車輛形式：FOCUS

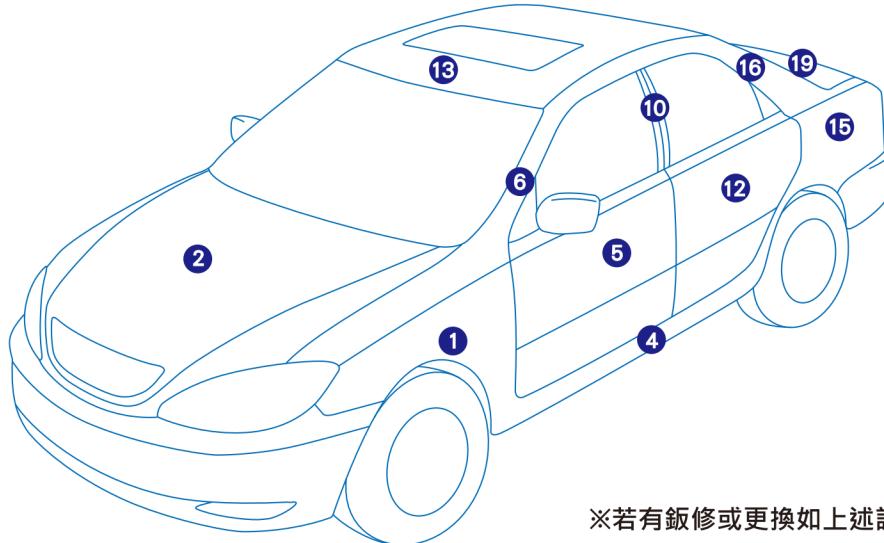
車身外觀鈑修與更換註記

| 1. 左前葉子板 | 2. 引擎蓋 | 3. 右前葉子板 有更換 |
| 19. 後行李箱蓋(後尾門) 有更換 | | |

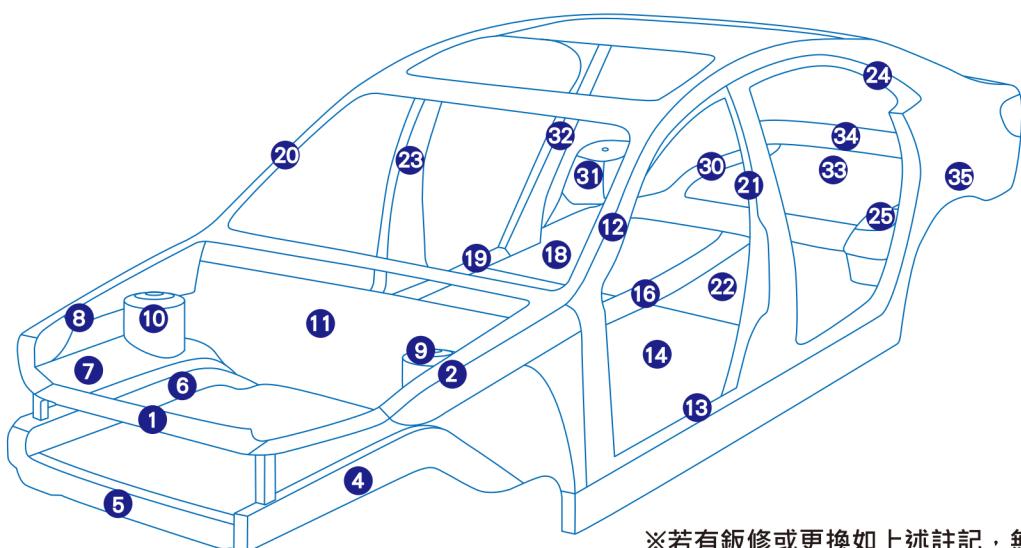
車體結構損傷與修復註記

C

| 34. 後尾板 有修復跡 | 35. 左後輪弧內板 | 36. 右後輪弧內板 |
