## 車輛查定認證書

SAA20463231110001

車輛廠牌：HONDA

車輛形式：CIVIC

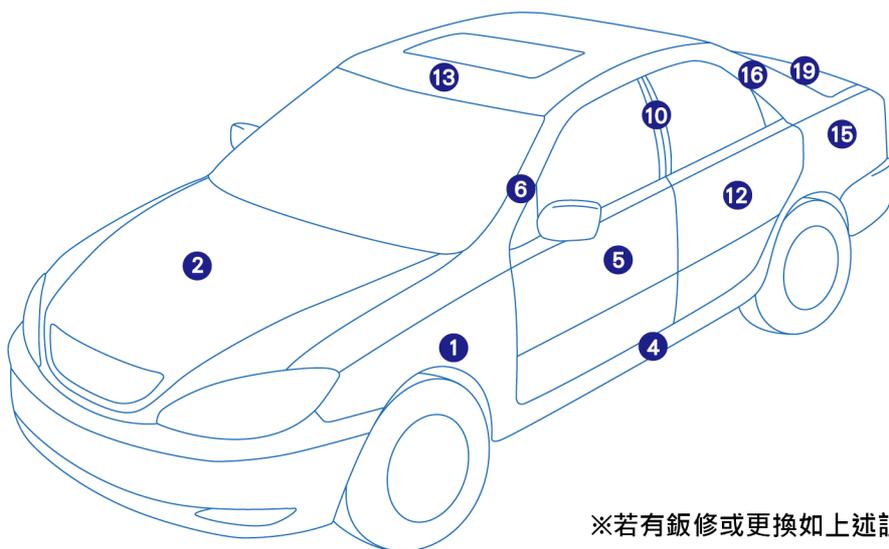
## 車身外觀鈹修與更換註記

| 1. 左前葉子板 有更換 | 2. 引擎蓋 | 3. 右前葉子板 |

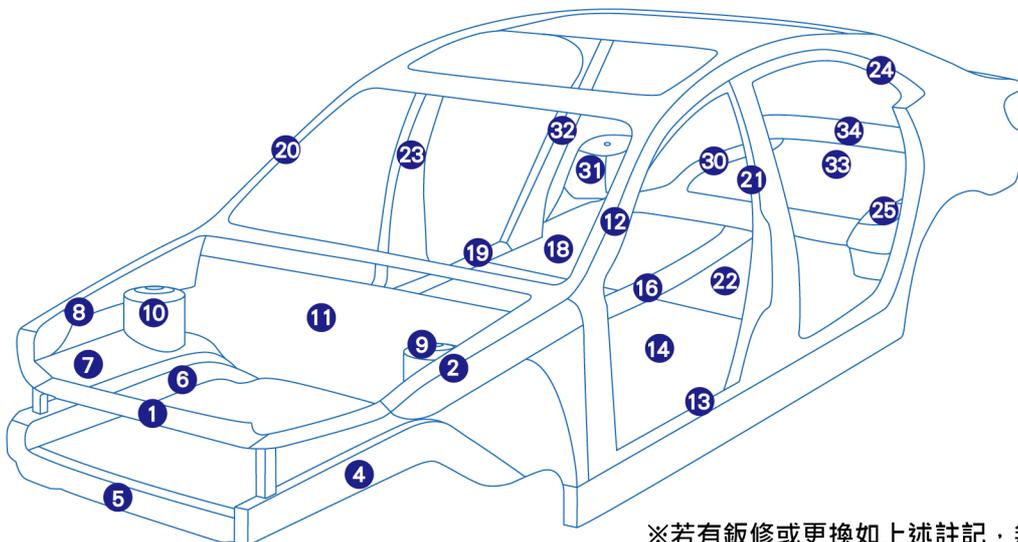
## 車體結構損傷與修復註記

B

| 1. 水箱上支架 有修復跡 | 2. 左前劍尾 | 3. 左前避震器座前端 |
