台中市中古汽車商業同業公會

車輛查定認證書

SAA20463240216006

車輛形式：SIENTA

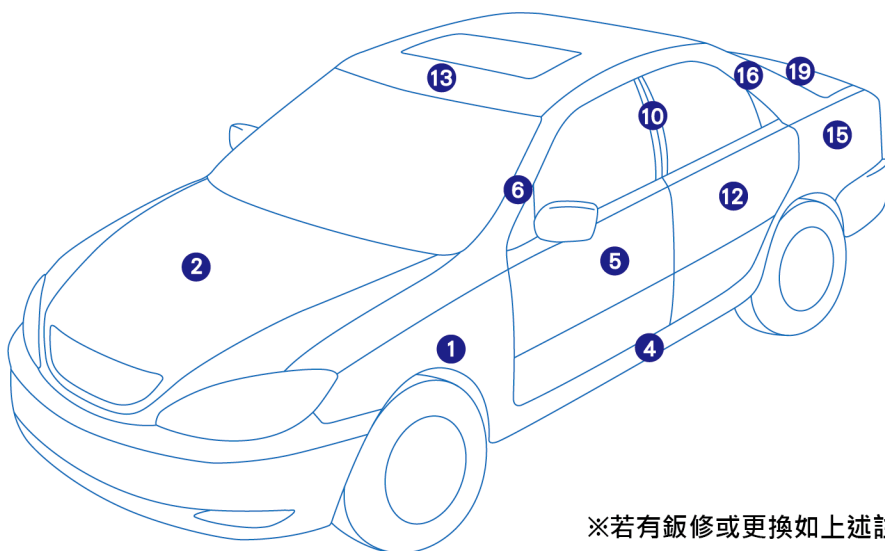
車身外觀鈹修與更換註記

車體評價

A
