台中市中古汽車商業同業公會

車輛查定認證書

SAA20463240614001

車輛形式：COROLLA CROSS

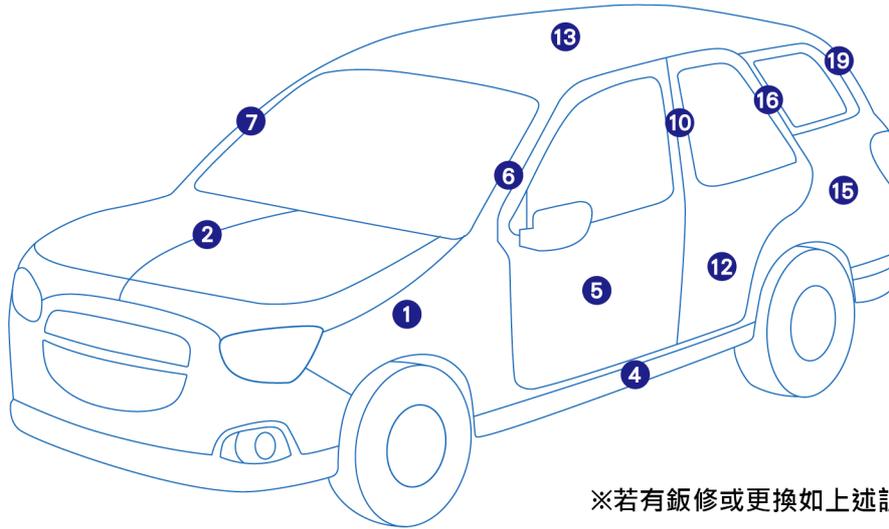
車身外觀鈹修與更換註記

車體評價

A
