# 台中市中古汽車商業同業公會

## 車輛查定認證書

# 車輛查定認證書

車輛形式：CX-5

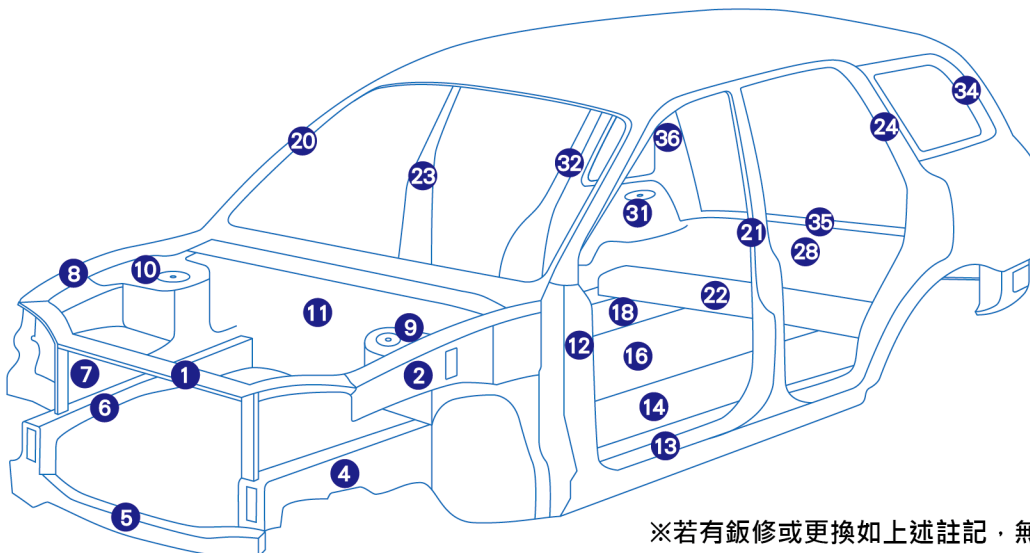
## 車體結構損傷與修復註記

※若有鈹修或更換如上述註記，無異常則空白不註記。
