台中市中古汽車商業同業公會

車輛查定認證書

SAA20463241223002

車輛形式：A180

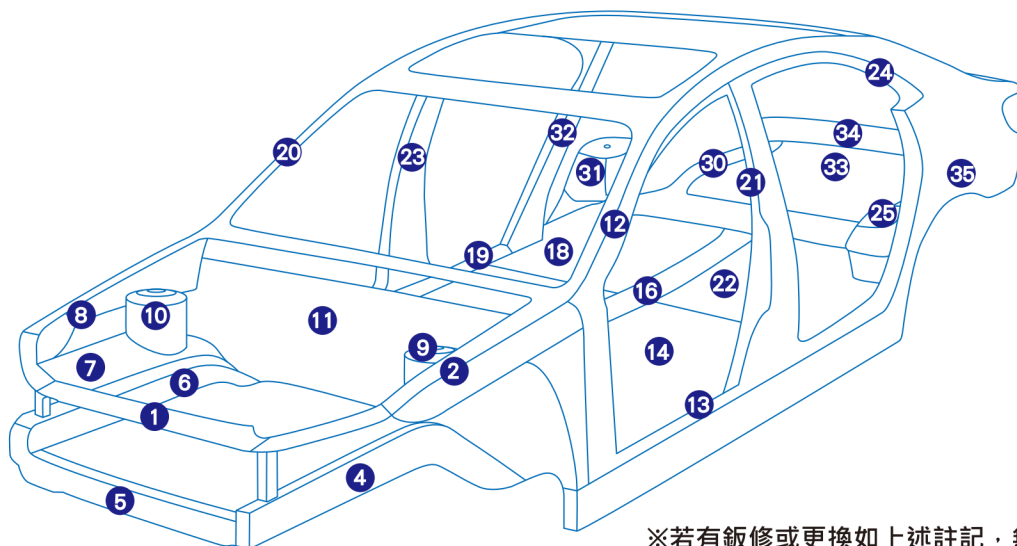
車體結構損傷與修復註記

※若有鈹修或更換如上述註記，無異常則空白不註記。
