台灣德國萊因中古車 泡水事故與車籍檢測報告

TÜV Rheinland Taiwan Pre-owned Car Condition Report for
Flood Damaged Car, Accident Car and Registration Data

Report Number:	4800003158		
Inspected by:			
Name	Kevin S. Y. Liu	Date	2022/11/30
TÜV Rheinland Taiwan Ltd.

檢測地點 Location	台中 1	製造廠商 Manufacturer	LUXGEN	車型 Model	U7
儀錶里程數 Odometer	125344 KM	出廠年 Year of manufacturer	2010/10	車身號碼 VIN number	G91SPCA00289Y

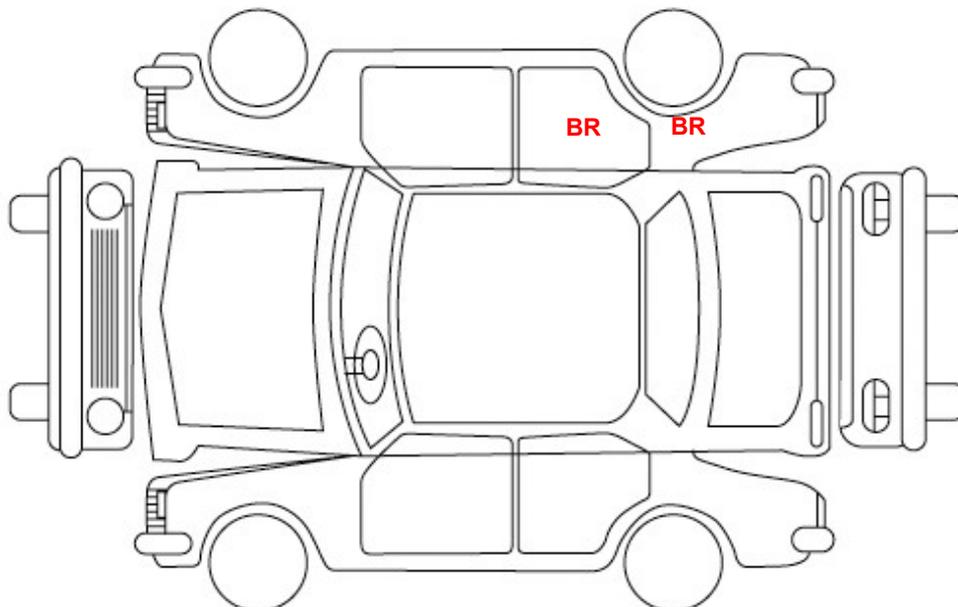
右後門及右後葉子板曾鈹修

6. 外觀鈹件狀況 Body parts condition	<input type="checkbox"/>	<input checked="" type="checkbox"/>	右後門及右後葉子板曾鈹修
7. 外觀燈框及鏡片 Lamp & Lenses condition	<input checked="" type="checkbox"/>	<input type="checkbox"/>	
8. 水箱護罩 及保險桿 Radiator grille & bumpers	<input checked="" type="checkbox"/>	<input type="checkbox"/>	
9. 所有玻璃及後視鏡與其外框 Glass & Rear view mirror	<input checked="" type="checkbox"/>	<input type="checkbox"/>	
10. 飾條及飾板 Trim & Moldings	<input checked="" type="checkbox"/>	<input type="checkbox"/>	
11. 開門機構 Door latch	<input checked="" type="checkbox"/>	<input type="checkbox"/>	
12. 門邊及門框防水條 Door edges & Weather strip	<input checked="" type="checkbox"/>	<input type="checkbox"/>	
13. 外觀鏽蝕、凹痕 Corrosion, Dents (不包括是否為原漆或曾重新 烤漆的檢測)	<input checked="" type="checkbox"/>	<input type="checkbox"/>	
14. 其他 Others	<input checked="" type="checkbox"/>	<input type="checkbox"/>

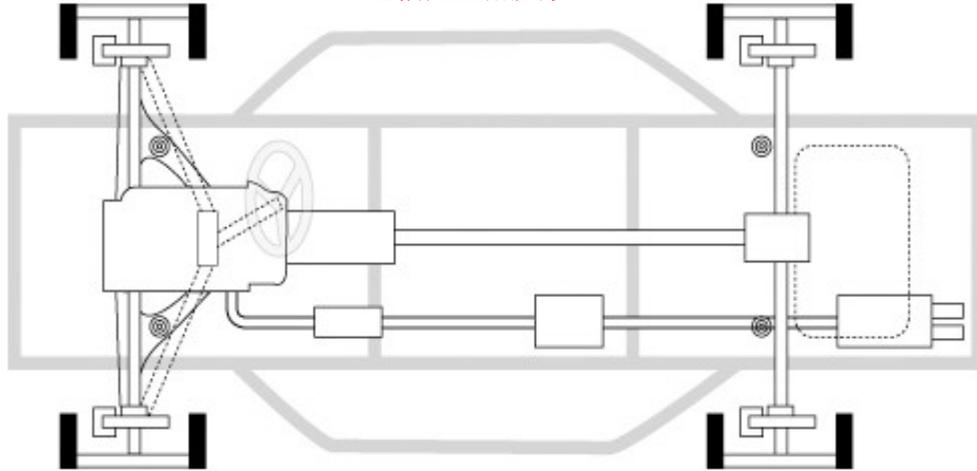
結構完整無異狀
