台灣德國萊因中古車 泡水事故與車籍檢測報告

TÜV Rheinland Taiwan Pre-owned Car Condition Report for
Flood Damaged Car, Accident Car and Registration Data

Report Number:	4800003210		
Inspected by:			
Name	Min-Hung Li	Date	2022/12/14
TÜV Rheinland Taiwan Ltd.

檢測地點 Location	台中 1	製造廠商 Manufacturer	LUXGEN	車型 Model	U5
儀錶里程數 Odometer	37473 KM	出廠年 Year of manufacturer	2019/01	車身號碼 VIN number	H61FLAA005191

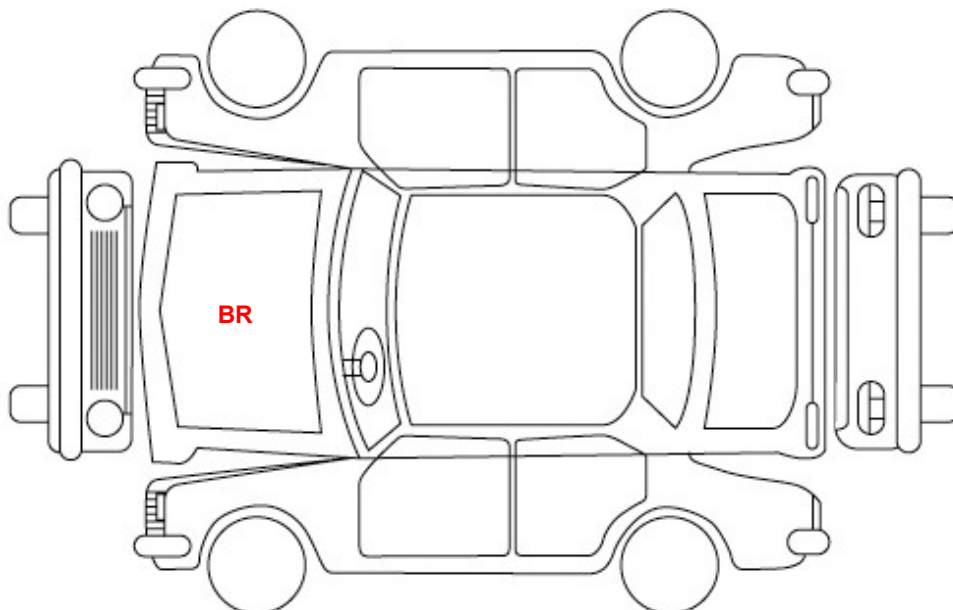
6. 外觀鈹件狀況 Body parts condition	<input type="checkbox"/>	<input checked="" type="checkbox"/>	引擎蓋曾鈹修
7. 外觀燈框及鏡片 Lamp & Lenses condition	<input checked="" type="checkbox"/>	<input type="checkbox"/>	
8. 水箱護罩 及保險桿 Radiator grille & bumpers	<input checked="" type="checkbox"/>	<input type="checkbox"/>	
9. 所有玻璃及後視鏡與其外框 Glass & Rear view mirror	<input checked="" type="checkbox"/>	<input type="checkbox"/>	
10. 飾條及飾板 Trim & Moldings	<input checked="" type="checkbox"/>	<input type="checkbox"/>	
11. 開門機構 Door latch	<input checked="" type="checkbox"/>	<input type="checkbox"/>	
12. 門邊及門框防水條 Door edges & Weather strip	<input checked="" type="checkbox"/>	<input type="checkbox"/>	
13. 外觀鏽蝕、凹痕 Corrosion, Dents (不包括是否為原漆或曾重新 烤漆的檢測)	<input checked="" type="checkbox"/>	<input type="checkbox"/>	
14. 其他 Others	<input checked="" type="checkbox"/>	<input type="checkbox"/>
