# 台灣德國萊因中古車 泡水事故與車籍檢測報告

TÜV Rheinland Taiwan Pre-owned Car Condition Report for  
Flood Damaged Car, Accident Car and Registration Data

Report Number: 4800003250

| 檢測地點<br>Location | 台中 1 | 製造廠商<br>Manufacturer | VOLKSWAGEN | 車型<br>Model | Golf |

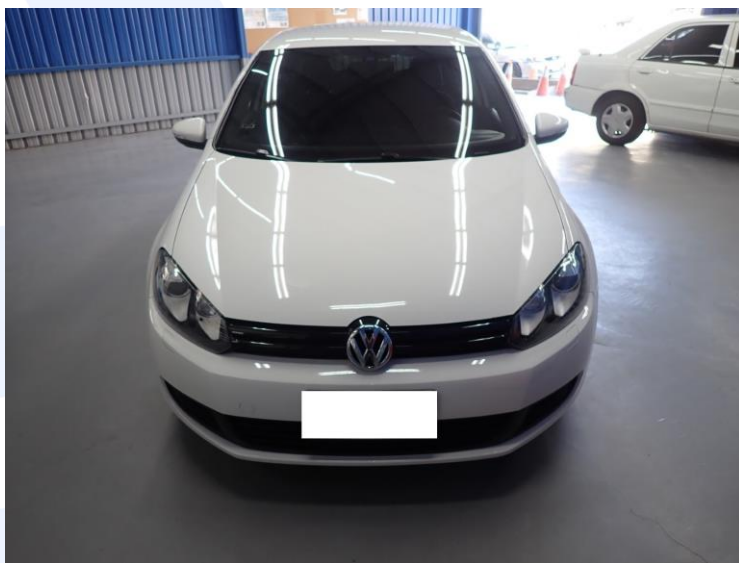
右前葉子板曾銹修

修復痕跡：

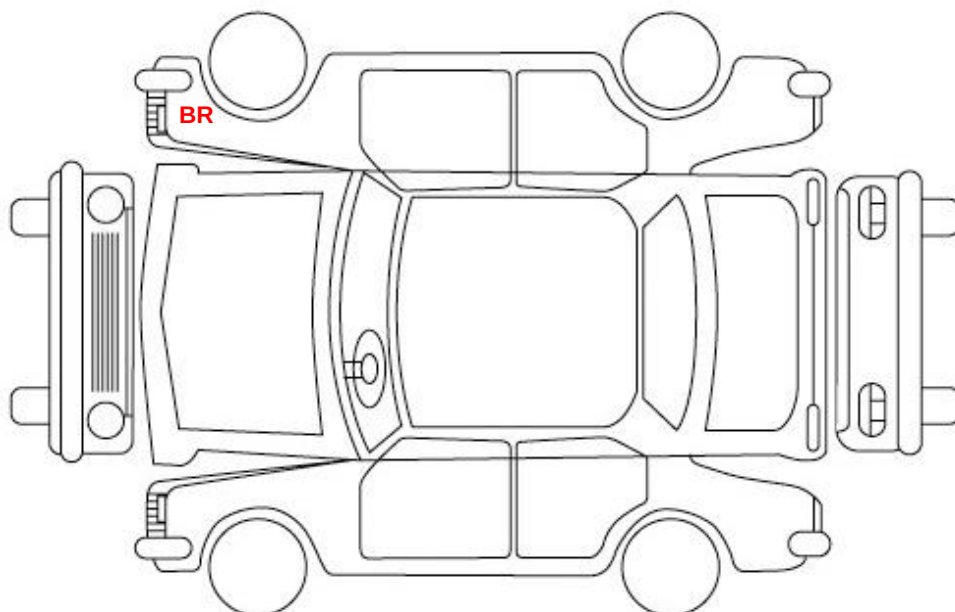
| 6. 外觀鈑件狀況<br>Body parts condition | <input type="checkbox"/> | <input checked="" type="checkbox"/> | 右前葉子板曾鈑修 |
