台灣德國萊因中古車 泡水事故與車籍檢測報告

TÜV Rheinland Taiwan Pre-owned Car Condition Report for
Flood Damaged Car, Accident Car and Registration Data

Report Number:	4800003440		
Inspected by:			
Name	Kevin S. Y. Liu	Date	2023/03/06
TÜV Rheinland Taiwan Ltd.

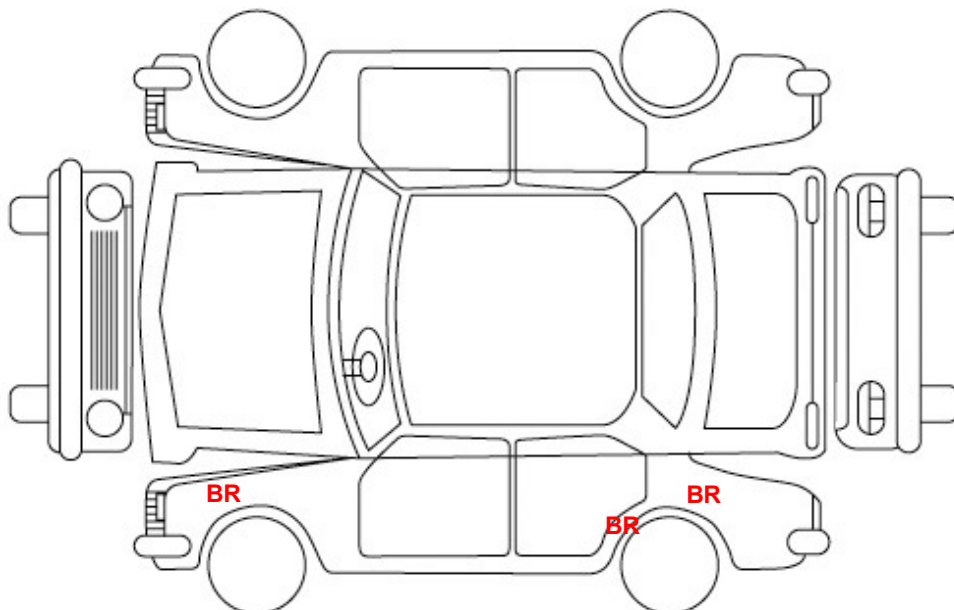
6. 外觀鈹件狀況 Body parts condition	<input type="checkbox"/>	<input checked="" type="checkbox"/>	左前及左後葉子板曾鈹修
7. 外觀燈框及鏡片 Lamp & Lenses condition	<input checked="" type="checkbox"/>	<input type="checkbox"/>	
8. 水箱護罩 及保險桿 Radiator grille & bumpers	<input checked="" type="checkbox"/>	<input type="checkbox"/>	
9. 所有玻璃及後視鏡與其外框 Glass & Rear view mirror	<input checked="" type="checkbox"/>	<input type="checkbox"/>	
10. 飾條及飾板 Trim & Moldings	<input checked="" type="checkbox"/>	<input type="checkbox"/>	
11. 開門機構 Door latch	<input checked="" type="checkbox"/>	<input type="checkbox"/>	
12. 門邊及門框防水條 Door edges & Weather strip	<input checked="" type="checkbox"/>	<input type="checkbox"/>	
13. 外觀鏽蝕、凹痕 Corrosion, Dents (不包括是否為原漆或曾重新 烤漆的檢測)	<input checked="" type="checkbox"/>	<input type="checkbox"/>	
14. 其他 Others	<input checked="" type="checkbox"/>	<input type="checkbox"/>
