台灣德國萊因中古車 泡水事故與車籍檢測報告

TÜV Rheinland Taiwan Pre-owned Car Condition Report for
Flood Damaged Car, Accident Car and Registration Data

Report Number:	4800002959		
Inspected by:			
Name	Min-Hung Li	Date	2022/09/26
TÜV Rheinland Taiwan Ltd.

檢測地點 Location	台中 1	製造廠商 Manufacturer	FORD	車型 Model	Kuga
儀錶里程數 Odometer	109846 KM	出廠年 Year of manufacturer	2014/01	車身號碼 VIN number	D2500869G

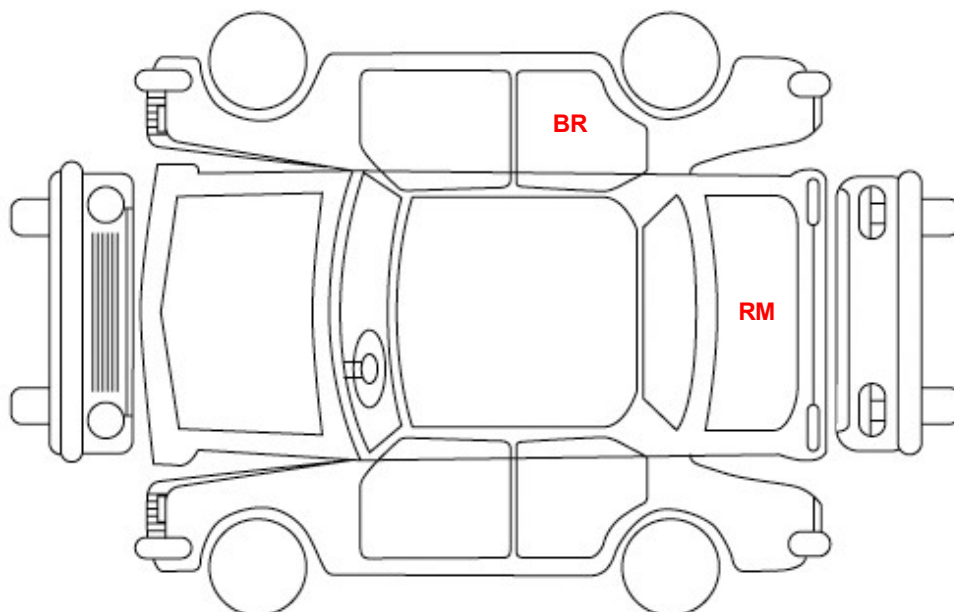
6. 外觀鈹件狀況 Body parts condition	<input type="checkbox"/>	<input checked="" type="checkbox"/>	右後門曾鈹修，後尾門曾拆裝調整
7. 外觀燈框及鏡片 Lamp & Lenses condition	<input checked="" type="checkbox"/>	<input type="checkbox"/>	
8. 水箱護罩 及保險桿 Radiator grille & bumpers	<input checked="" type="checkbox"/>	<input type="checkbox"/>	
9. 所有玻璃及後視鏡與其外框 Glass & Rear view mirror	<input checked="" type="checkbox"/>	<input type="checkbox"/>	
10. 飾條及飾板 Trim & Moldings	<input checked="" type="checkbox"/>	<input type="checkbox"/>	
11. 開門機構 Door latch	<input checked="" type="checkbox"/>	<input type="checkbox"/>	
12. 門邊及門框防水條 Door edges & Weather strip	<input checked="" type="checkbox"/>	<input type="checkbox"/>	
13. 外觀鏽蝕、凹痕 Corrosion, Dents (不包括是否為原漆或曾重新 烤漆的檢測)	<input checked="" type="checkbox"/>	<input type="checkbox"/>	
14. 其他 Others	<input checked="" type="checkbox"/>	<input type="checkbox"/>
