台灣德國萊因中古車 泡水事故與車籍檢測報告

TÜV Rheinland Taiwan Pre-owned Car Condition Report for
Flood Damaged Car, Accident Car and Registration Data

Report Number: 4800003513

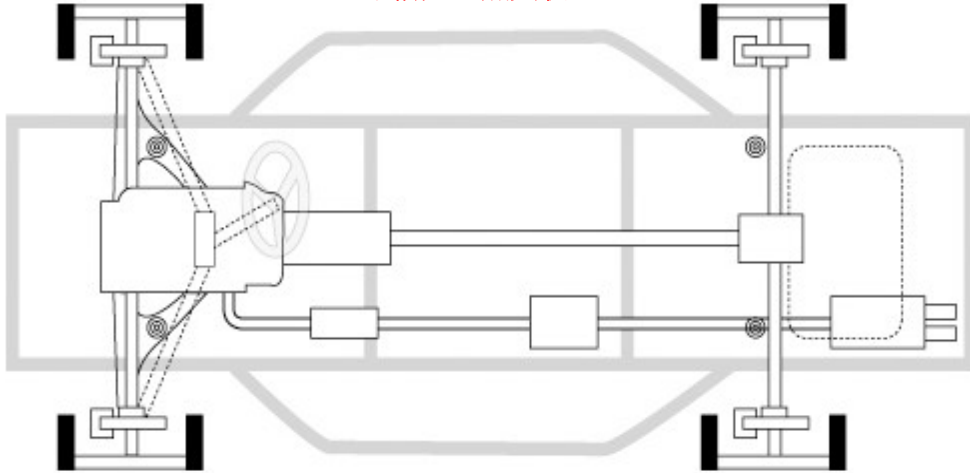
結構完整無異狀
