台灣德國萊因中古車 泡水事故與車籍檢測報告

TÜV Rheinland Taiwan Pre-owned Car Condition Report for
Flood Damaged Car, Accident Car and Registration Data

Report Number:	4800003524		
Inspected by:			
Name	Kevin S. Y. Liu	Date	2023/04/10
TÜV Rheinland Taiwan Ltd.

檢測地點 Location	台中 1	製造廠商 Manufacturer	MAZDA	車型 Model	Mazda 3
儀錶里程數 Odometer	117474 KM	出廠年 Year of manufacturer	2010/10	車身號碼 VIN number	A2H03084K

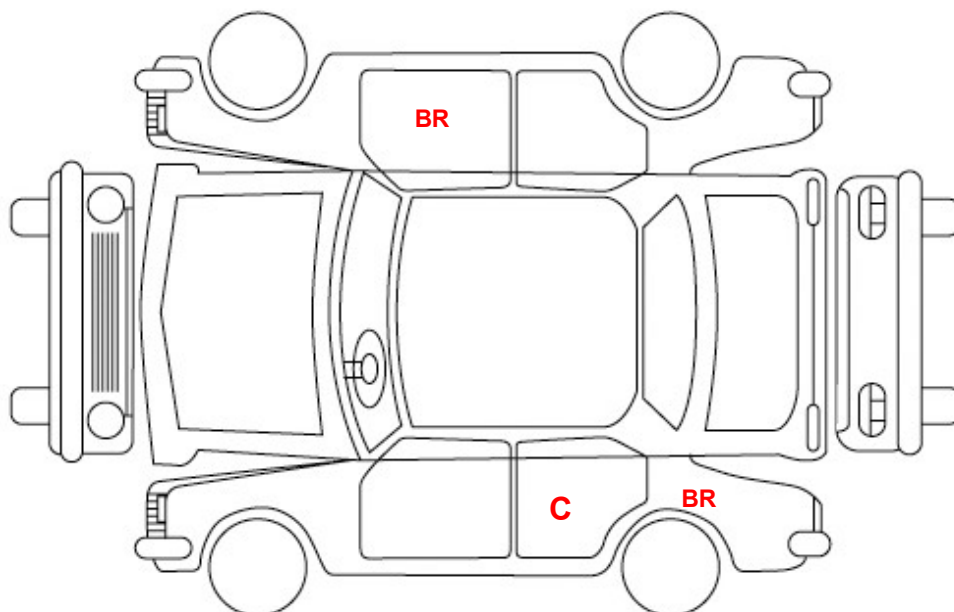
6. 外觀鈹件狀況 Body parts condition	<input type="checkbox"/>	<input checked="" type="checkbox"/>	左後門曾更換， 右前門及左後葉子板曾鈹修
7. 外觀燈框及鏡片 Lamp & Lenses condition	<input checked="" type="checkbox"/>	<input type="checkbox"/>	
8. 水箱護罩 及保險桿 Radiator grille & bumpers	<input checked="" type="checkbox"/>	<input type="checkbox"/>	
9. 所有玻璃及後視鏡與其外框 Glass & Rear view mirror	<input checked="" type="checkbox"/>	<input type="checkbox"/>	
10. 飾條及飾板 Trim & Moldings	<input checked="" type="checkbox"/>	<input type="checkbox"/>	
11. 開門機構 Door latch	<input checked="" type="checkbox"/>	<input type="checkbox"/>	
12. 門邊及門框防水條 Door edges & Weather strip	<input checked="" type="checkbox"/>	<input type="checkbox"/>	
13. 外觀鏽蝕、凹痕 Corrosion, Dents (不包括是否為原漆或曾重新 烤漆的檢測)	<input checked="" type="checkbox"/>	<input type="checkbox"/>	
14. 其他 Others	<input checked="" type="checkbox"/>	<input type="checkbox"/>

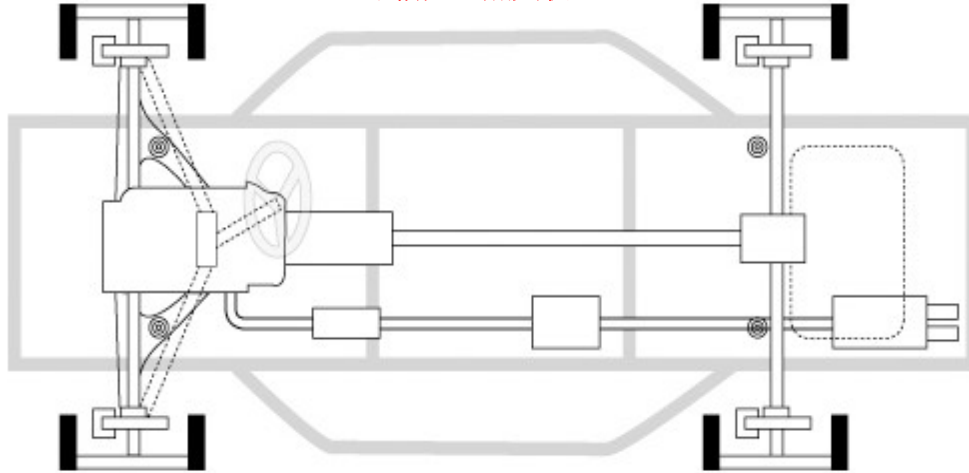
結構完整無異狀
