台灣德國萊因中古車 泡水事故與車籍檢測報告

TÜV Rheinland Taiwan Pre-owned Car Condition Report for
Flood Damaged Car, Accident Car and Registration Data

Report Number:	4800003410		
Inspected by:			
Name	Min-Hung Li	Date	2023/02/24
TÜV Rheinland Taiwan Ltd.

檢測地點 Location	台中 1	製造廠商 Manufacturer	VOLVO	車型 Model	V40
儀錶里程數 Odometer	133350 KM	出廠年 Year of manufacturer	2015/02	車身號碼 VIN number	YV1MV485BF2233445

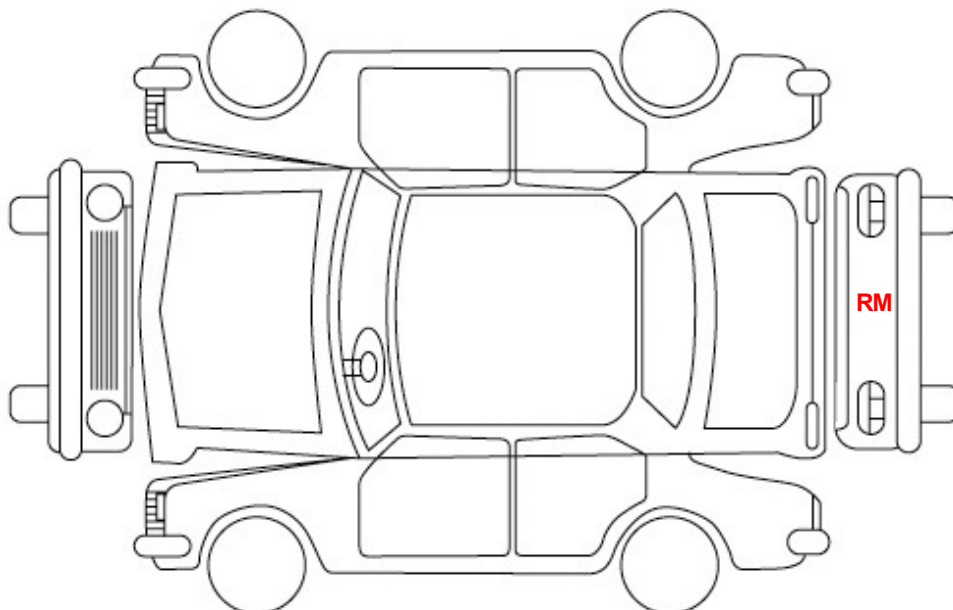
6. 外觀鈹件狀況 Body parts condition	<input checked="" type="checkbox"/>	<input type="checkbox"/>	
7. 外觀燈框及鏡片 Lamp & Lenses condition	<input checked="" type="checkbox"/>	<input type="checkbox"/>	
8. 水箱護罩 及保險桿 Radiator grille & bumpers	<input type="checkbox"/>	<input checked="" type="checkbox"/>	後保險桿內鐵曾拆裝
9. 所有玻璃及後視鏡與其外框 Glass & Rear view mirror	<input checked="" type="checkbox"/>	<input type="checkbox"/>	
10. 飾條及飾板 Trim & Moldings	<input checked="" type="checkbox"/>	<input type="checkbox"/>	
11. 開門機構 Door latch	<input checked="" type="checkbox"/>	<input type="checkbox"/>	
12. 門邊及門框防水條 Door edges & Weather strip	<input checked="" type="checkbox"/>	<input type="checkbox"/>	
13. 外觀鏽蝕、凹痕 Corrosion, Dents (不包括是否為原漆或曾重新 烤漆的檢測)	<input checked="" type="checkbox"/>	<input type="checkbox"/>	
14. 其他 Others	<input checked="" type="checkbox"/>	<input type="checkbox"/>
