台灣德國萊因中古車 泡水事故與車籍檢測報告

TÜV Rheinland Taiwan Pre-owned Car Condition Report for
Flood Damaged Car, Accident Car and Registration Data

Report Number:	4800003353		
Inspected by:			
Name	Min-Hung Li	Date	2023/02/07
TÜV Rheinland Taiwan Ltd.

檢測地點 Location	台中 1	製造廠商 Manufacturer	VOLKSWAGEN	車型 Model	Touran
儀錶里程數 Odometer	174118 KM	出廠年 Year of manufacturer	2011/12	車身號碼 VIN number	WVGZZZ1TZCW070720

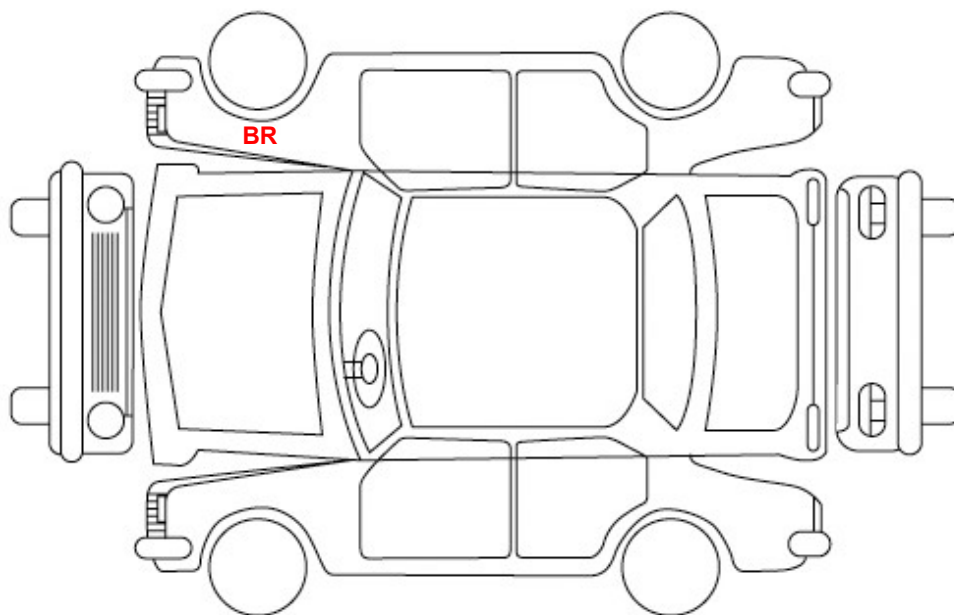
6. 外觀鈹件狀況 Body parts condition	<input type="checkbox"/>	<input checked="" type="checkbox"/>	右前葉子板曾鈹修
7. 外觀燈框及鏡片 Lamp & Lenses condition	<input checked="" type="checkbox"/>	<input type="checkbox"/>	
8. 水箱護罩 及保險桿 Radiator grille & bumpers	<input checked="" type="checkbox"/>	<input type="checkbox"/>	
9. 所有玻璃及後視鏡與其外框 Glass & Rear view mirror	<input checked="" type="checkbox"/>	<input type="checkbox"/>	
10. 飾條及飾板 Trim & Moldings	<input checked="" type="checkbox"/>	<input type="checkbox"/>	
11. 開門機構 Door latch	<input checked="" type="checkbox"/>	<input type="checkbox"/>	
12. 門邊及門框防水條 Door edges & Weather strip	<input checked="" type="checkbox"/>	<input type="checkbox"/>	
13. 外觀鏽蝕、凹痕 Corrosion, Dents (不包括是否為原漆或曾重新 烤漆的檢測)	<input checked="" type="checkbox"/>	<input type="checkbox"/>	
14. 其他 Others	<input checked="" type="checkbox"/>	<input type="checkbox"/>
