台灣德國萊因中古車 泡水事故與車籍檢測報告

TÜV Rheinland Taiwan Pre-owned Car Condition Report for
Flood Damaged Car, Accident Car and Registration Data

Report Number: 4800003311

檢測地點 Location	台中 1	製造廠商 Manufacturer	LEXUS	車型 Model	RX450
儀錶里程數 Odometer	127028 KM	出廠年 Year of manufacturer	2013/01	車身號碼 VIN number	JTJBC11AX02447627

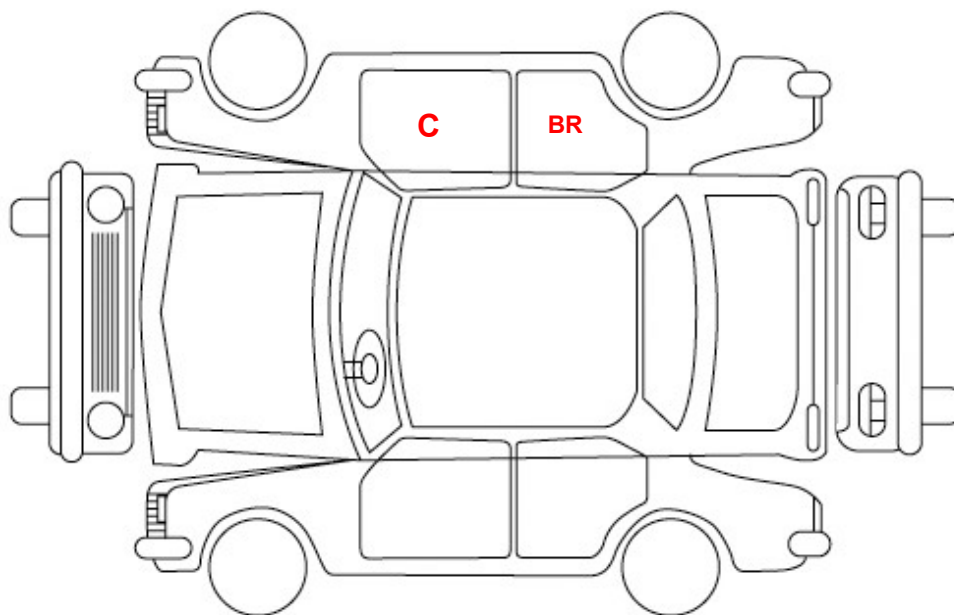
右前門曾更換，右後門曾鈹修

6. 外觀鈹件狀況 Body parts condition	<input type="checkbox"/>	<input checked="" type="checkbox"/>	右前門曾更換，右後門曾鈹修
7. 外觀燈框及鏡片 Lamp & Lenses condition	<input checked="" type="checkbox"/>	<input type="checkbox"/>	
8. 水箱護罩 及保險桿 Radiator grille & bumpers	<input checked="" type="checkbox"/>	<input type="checkbox"/>	
9. 所有玻璃及後視鏡與其外框 Glass & Rear view mirror	<input checked="" type="checkbox"/>	<input type="checkbox"/>	
10. 飾條及飾板 Trim & Moldings	<input checked="" type="checkbox"/>	<input type="checkbox"/>	
11. 開門機構 Door latch	<input checked="" type="checkbox"/>	<input type="checkbox"/>	
12. 門邊及門框防水條 Door edges & Weather strip	<input checked="" type="checkbox"/>	<input type="checkbox"/>	
13. 外觀鏽蝕、凹痕 Corrosion, Dents (不包括是否為原漆或曾重新 烤漆的檢測)	<input checked="" type="checkbox"/>	<input type="checkbox"/>	
14. 其他 Others	<input checked="" type="checkbox"/>	<input type="checkbox"/>
